## AVALIAÇÃO DO SISTEMA DE TERRAÇOS APÓS MANUTENÇÃO E READEQUAÇÃO EM UMA FAZENDA NA REGIÃO NORTE DO PARANÁ

FRANCHINI, J. C.<sup>1</sup>; PRUSKI, F. F.<sup>2</sup>; ARAUJO, R.<sup>3</sup>; DEBIASI, H.<sup>1</sup>; BALBINOT JUNIOR, A. A.<sup>1</sup>; CONTE, O.<sup>1</sup>; SANTOS, E. L.<sup>4</sup>.

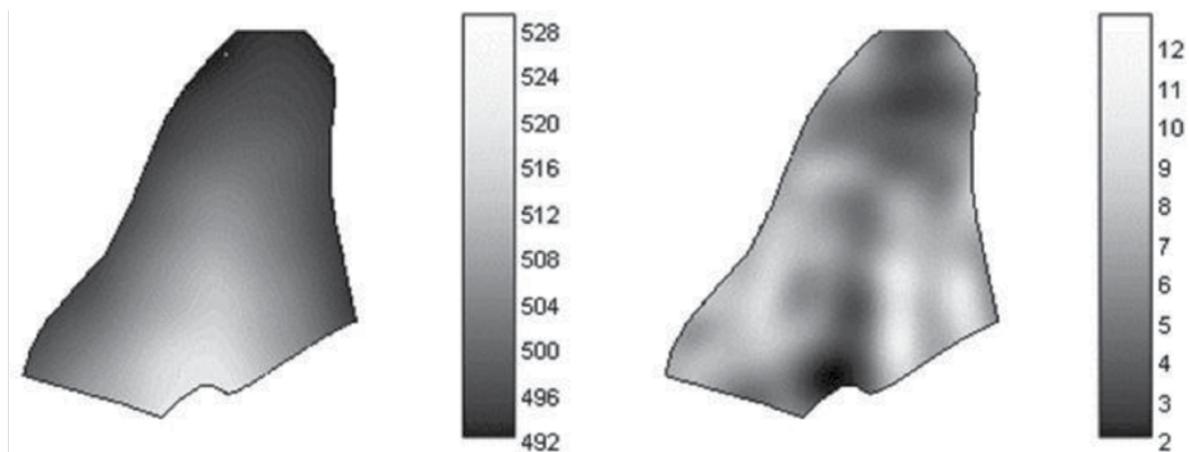
As informações contidas na Figura 1 indicam que segundo a classificação de Embrapa (2006), o talhão apresenta declividade, predominantemente, de suave ondulada (3-8%) a ondulada (8-20%). Na verdade, o talhão não apresentou declividade acima de 12%, o que permite concluir que o terraço do tipo base larga utilizado seria adequado. Na Tabela 1, são apresentadas as características construtivas dos terraços avaliados. De forma geral, observou-se uma grande variabilidade na seção média dos canais dos terraços, variando de 2,71 a 0,73 m<sup>2</sup>. Isto teve grande influência na eficiência final dos terraços, já que a seção média é determinante para a capacidade final de armazenamento de água. Essa variação na seção média pode ter várias causas, uma vez que o terraço originalmente tinha sido construído na década de 90. De qualquer forma, isso indica que a simples recuperação de terraços já estabelecidos, pode não ser adequada para obtenção de índices satisfatórios de eficiência. Em relação à eficiência relativa dos terraços, observou-se que na TIE de 30 mm/h, pelo menos três terraços apresentaram valores em torno de 49%, sendo que dois destes terraços estão em sequência. Esta situação é preocupante, pois indica que sob condições inadequadas de manejo do solo, como compactação excessiva e cobertura do solo deficiente, existe grande probabilidade de que ocorra erosão signi-

**Figura 1.** Altimetria (metros) a esquerda e declividade (%) a direita, no talhão avaliado, Bela Vista do Paraíso-PR, 2016.

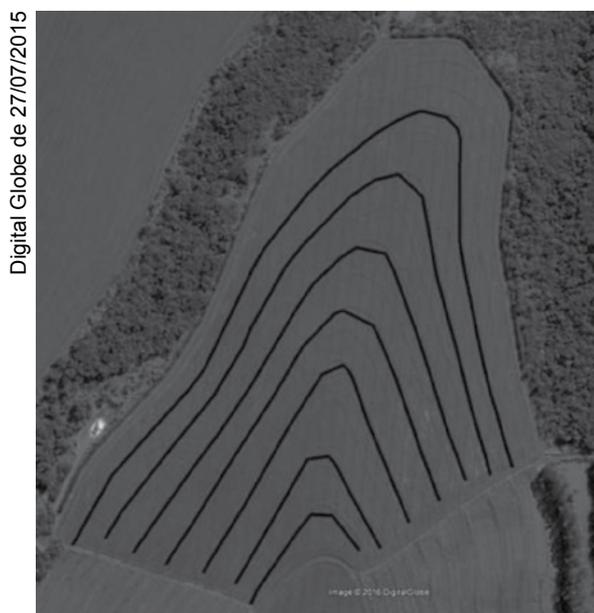
**Figura 2.** Configuração dos terraços após a manutenção no talhão avaliado, Bela Vista do Paraíso-PR, 2016.
