IX Congresso Nacional de Irrigação e Drenagem

AVALIAÇÃO TÉCNICA DO SISTEMA DE IRRIGAÇÃO POR ASPERSÃO DO PERÍMETRO IRRIGADO SENADOR NILO COELHO

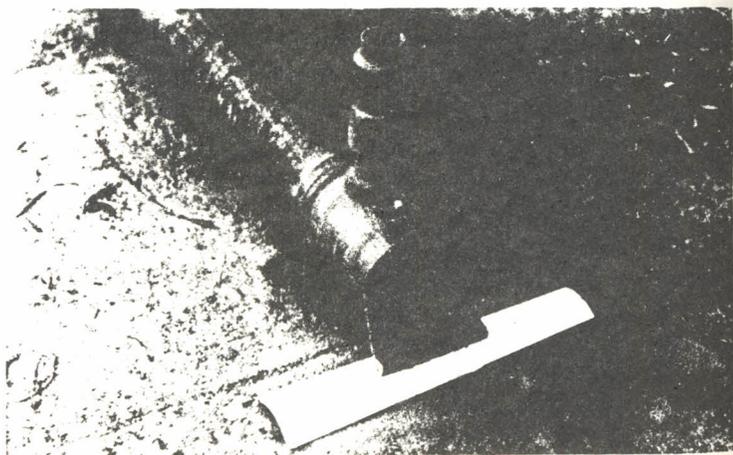
A maioria dos canos com saída para aspersor, que foram inspecionados, não tem mais o pé de suporte. Então, os irrigantes criam adaptações, a fim de sanar este problema, conforme

se pode verificar na Figura 2. Na maioria dos casos, os pés de suporte foram arreventados por causa da falta de cuidado em seu manuseio, e/ou porque esses suportes são frágeis (chapas de alumínio com espessura de 5 mm). Quando o sistema está em funcionamento, ocorre uma vibração contínua e persistente do conjunto aspersor-tubo de subida-válvula, provocando um desgaste na rosca de saída do cano, fazendo com que apareçam vazamentos ao longo da linha lateral. Além do mais, têm-se verificado vazamentos no corpo da válvula, ocasionados pelo desgaste no obturador e/ou relaxamento na mola e na vedação base-corpo da válvula. Foram constatados vazamentos em aproximadamente 27% das válvulas inspecionadas. Isto pode estar relacionado ao péssimo controle de qualidade final (válvula automática e conexões roscáveis) pelo fabricante.

Figura 2 - Adaptação para o pé de suporte feita de pedaço de cano de PVC, pelo próprio irrigante "in loco".

Quando as roscas dos canos são recuperadas, podem-se adotar as seguintes medidas preventivas, a fim de minimizar a ocorrência de vazamentos na conexão: 1) utilização de tripés de suporte nos tubos de subida ou 2) fazer a adaptação no pé de suporte dos canos de saída para aspersor. A primeira medida é menos viável porque envolve a utilização de recursos financeiros. A segunda alternativa é mais prática e requer apenas a utilização de um pedaço de madeira serrada ou cano de PVC rígido e cola araldite ou massa epóxi (resina que contém epóxi).

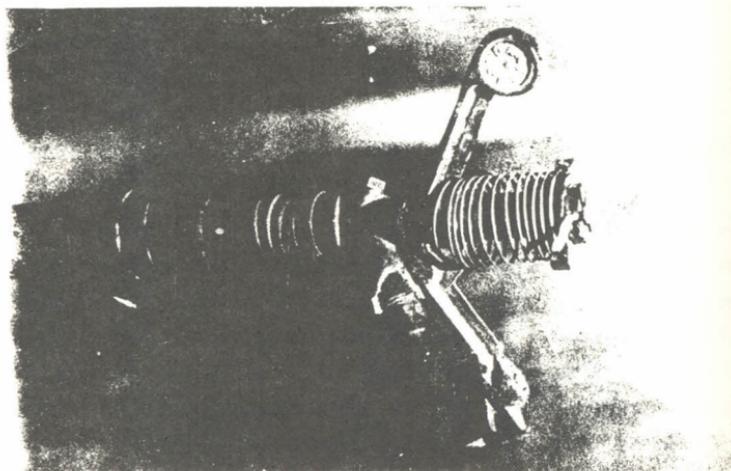
Figura 4 - Ilustração da parte do corpo que sustenta os bocais em estado de conservação classificado como Rdq.
