AVALIAÇÃO DE EROSÃO EM ÁREAS PERI-URBANAS NO MUNICÍPIO DE PORTO VELHO - RO

RESUMO: A pesquisa objetivou identificar na zona periurbana de Porto Velho-RO áreas potenciais para ocorrência de processos erosivos acelerados. Para tal, foram selecionadas 03 áreas em pontos distintos e nelas identificados pontos críticos em função das atividades antrópicas. Estes foram fotografados, identificados o tipo de erosão ocorrente e mensurados quanto as suas dimensões. A área 01 situa-se nas coordenadas geográficas 8° 47' 59"S e 83° 48' 01" O na BR 364 sentido Cuiabá-Porto Velho. A área 02 situa-se nas coordenadas geográficas 8° 48' 29" S e 63° 53'22" na avenida Campos Sales – Bairro Novo Horizonte sentido Cidade do Lobo. A Área 03 está localizada na BR 364 com Avenida Rio Madeira nas coordenadas geográficas 8° 46' 36"S e 63° 52' 23"O. Os resultados permitiram concluir que há necessidade urgente de práticas conservacionistas nas três áreas estudadas.

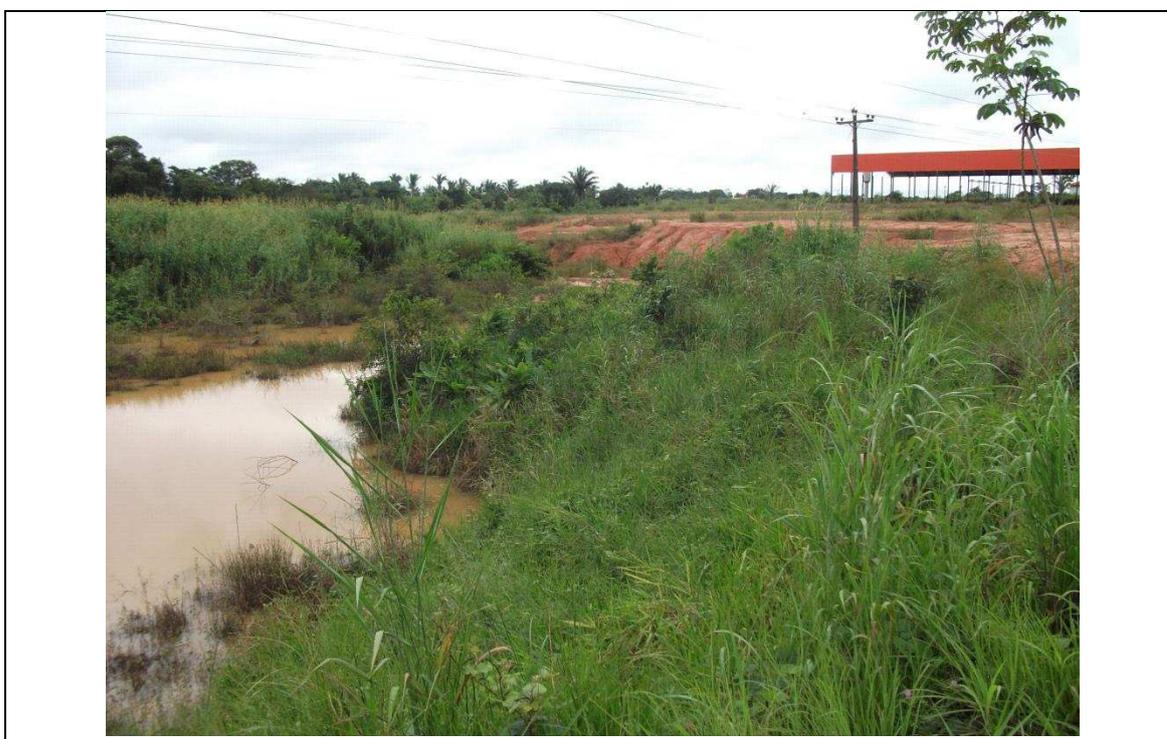
O primeiro ponto amostrado está localizado na BR 364 sentido Cuiabá, lado esquerdo (figura 1). A área teve sua vegetação retirada e inserido material de aterro (figura 2). O talude formado totalmente instável e desprovido de qualquer tipo de vegetação, tendo sua base dentro de um igarapé. A área total aterrada é de aproximadamente 2,0 ha. O ponto inicial de observação foi o comprimento médio do talude que foi de 6,69m tendo o cateto vertical (cv) 4,22m e o cateto horizontal de 4,75m. Vários de sulcos de erosão foram encontrados na área com larguras médias variando de 0,38 a 1,22m e comprimentos médios de 2,28 a 7,51m. A profundidade média dos sulcos eram de 90cm.

Figura 1. Área 01 BR 364 sentido Cuiabá-Porto Velho.

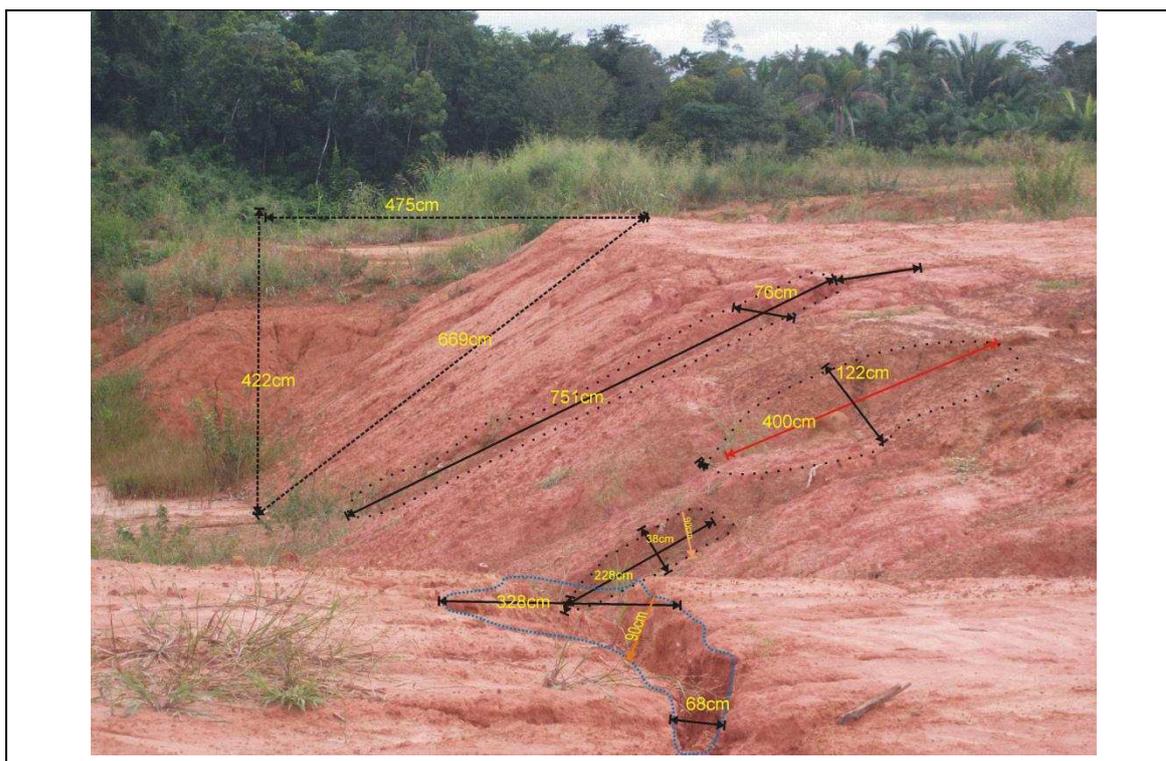
Figura 2. Detalhe da área 01 com pontos críticos com sulcos de erosão.

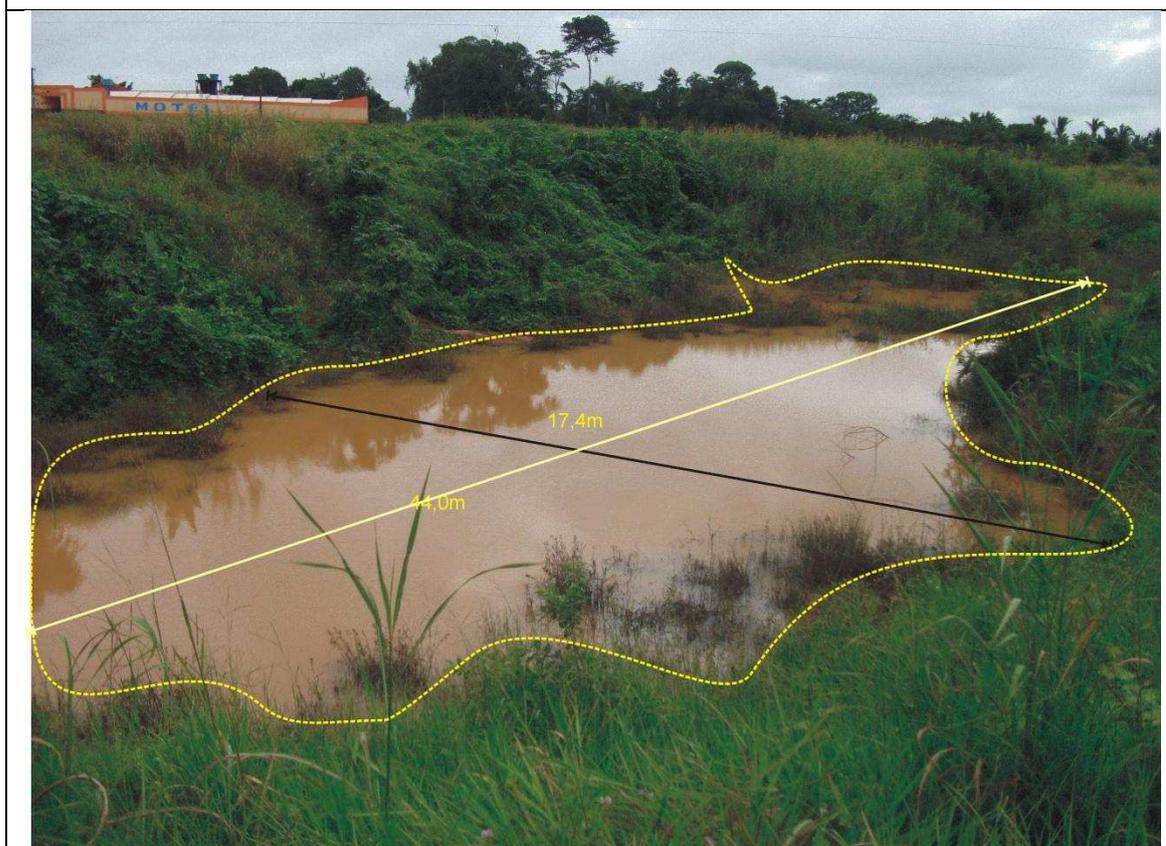
O igarapé que passa ao lado da área denota o nível de assoreamento provocado pelo processo erosivo presente na área. No ponto mais próximo a área (figura 3), a largura média na parte central é de 17,0m por 44,0m de extensão. Pela posição ocupada pela vegetação, há um indicativo de redução substancial na profundidade do igarapé em função do material transportado pela erosão e depositado no mesmo.

Figura 3. Detalhe do igarapé na base da área 01

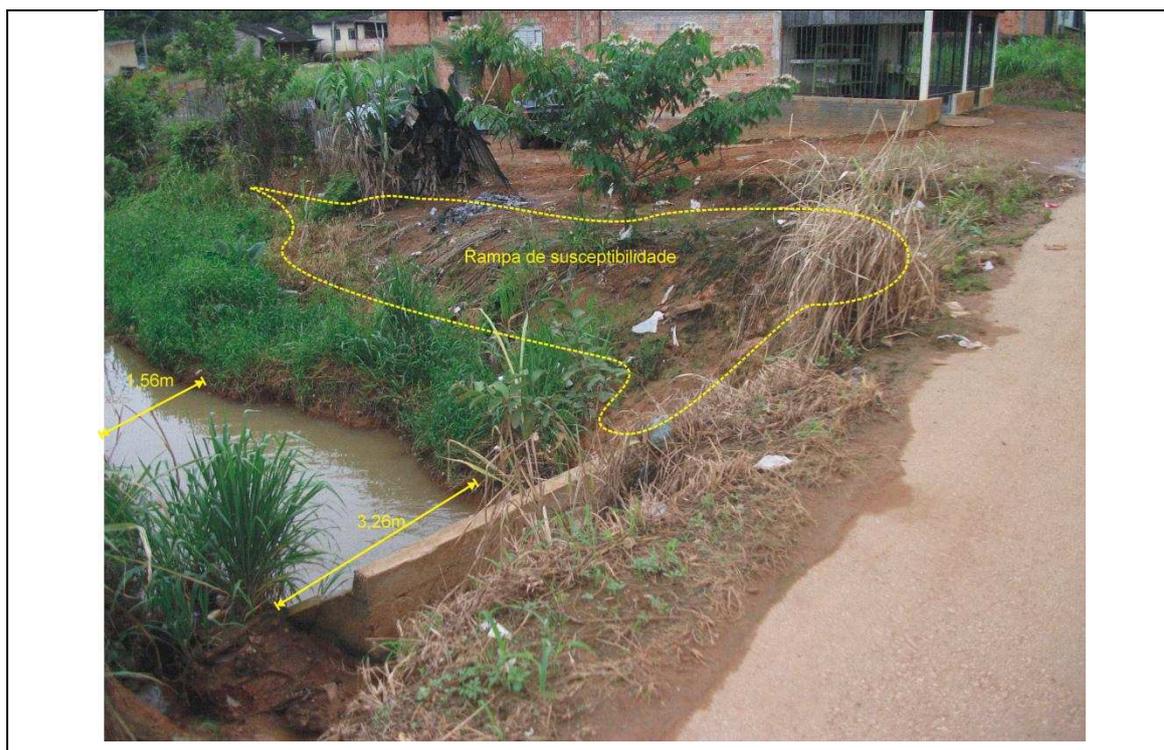
O segundo ponto localiza-se ao lado direito sentido bairro da avenida Campos Sales, Bairro Novo Horizonte (Figura 4 e 5), distando aproximadamente em 300 metros da entrada da estrada da coca cola. É um igarapé que atravessa as duas margens da avenida, o qual sofreu o processo de antropização urbana. No momento da construção foi feita a colocação de uma manilha de concreto objetivando manter a intermitência do igarapé e possibilitar a união das margens. A largura atual varia de 3,5m a 0,56m, percebendo-se, no entanto, que já fora maior. É observado que há um processo de assoreamento provocado pelo transporte de massa de solo pela água da chuva e dos esgotos sanitários das residências construídas logo acima da crista.

Figura 4. Detalhe da área 02 na avenida Campos Sales.

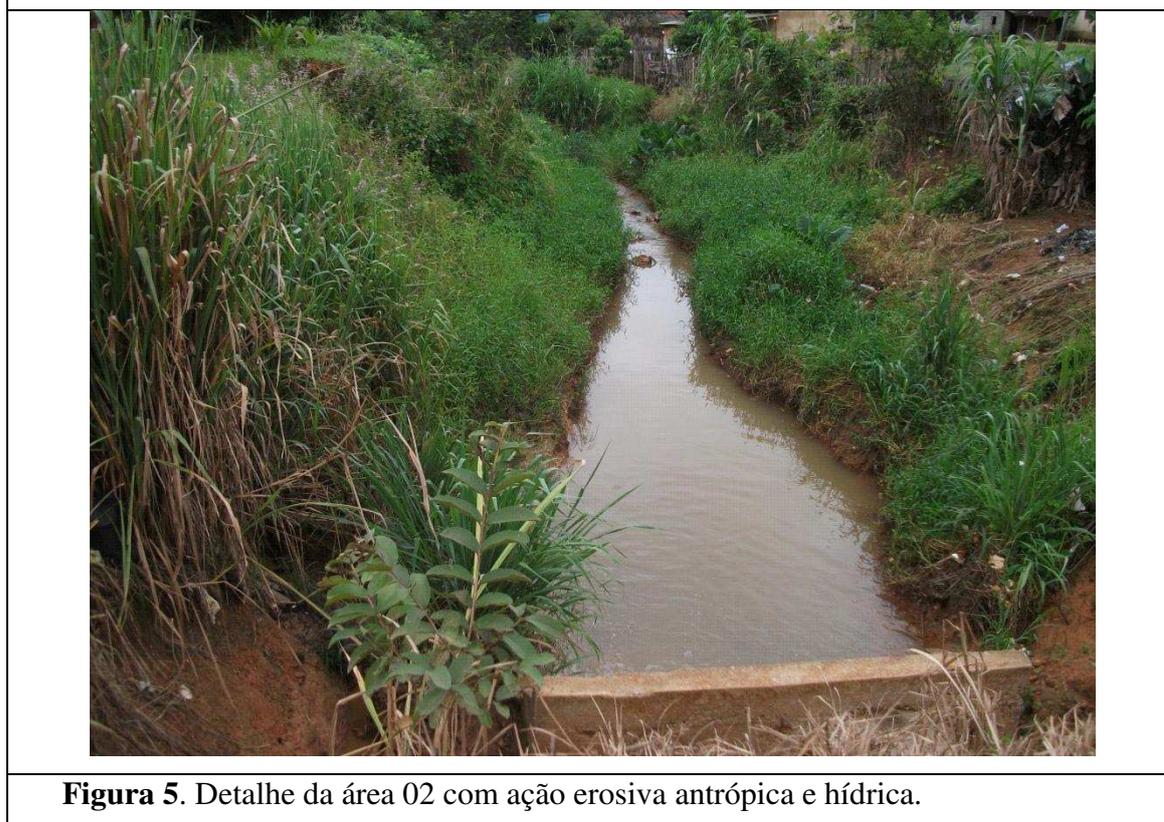
Figura 5. Detalhe da área 02 com ação erosiva antrópica e hídrica.

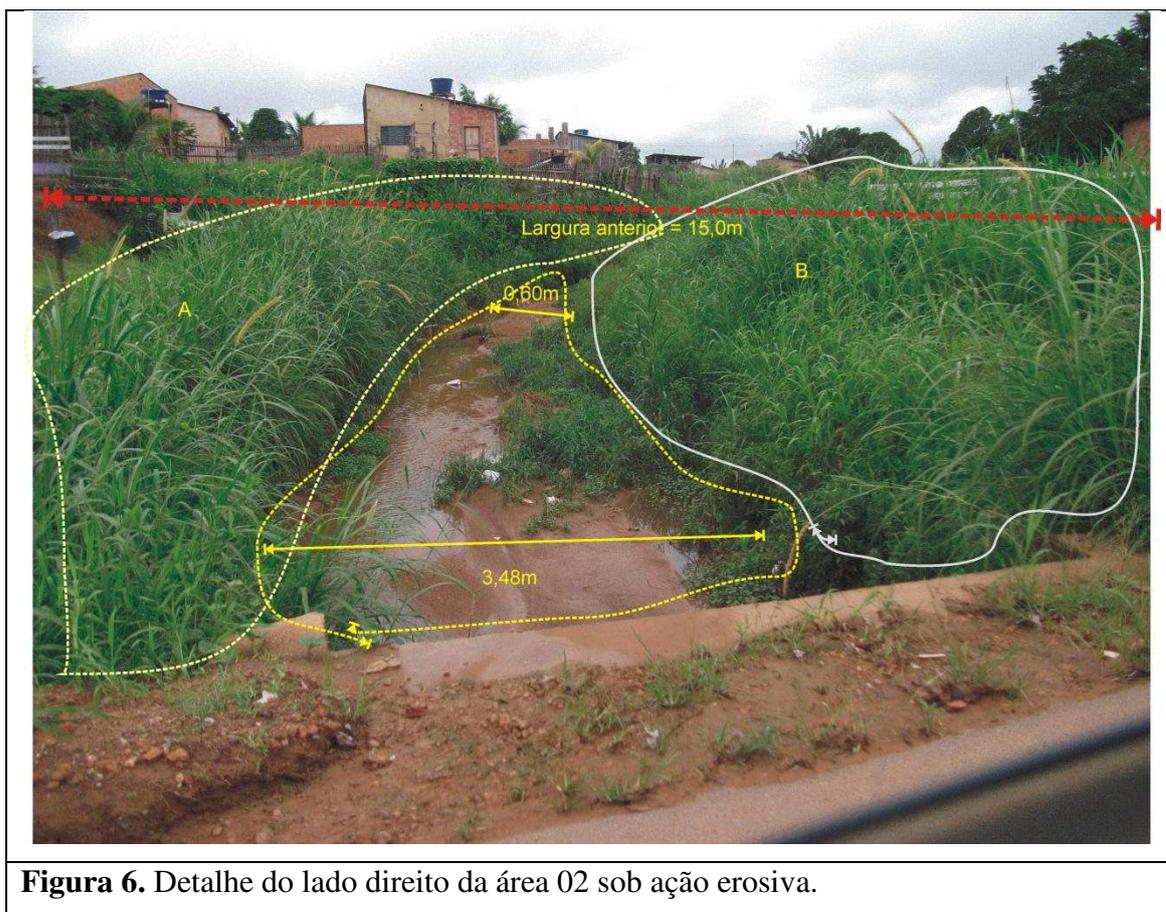
No lado esquerdo (Figura 6) observa-se que o igarapé foi totalmente assoreado. A largura, que inicialmente era de 15,0m, varia de 3,48m a 0,50m e a profundidade não passa de

2,0cm. As áreas “a” e “b” eram anteriormente locais de passagem do igarapé, com a construção de residências no entorno e conseguinte direcionamento de todo esgoto doméstico para o mesmo, a área foi reduzida e processo de arraste e transporte de material pela erosão está bem acentuado. Serafim (1998) infere que pra se evitar o crescimento desordenado há necessidades de ações mitigadoras. Percebe-se então que os fatos mostrados nas figuras 4, 5 e 6 ainda retratam o que ocorria há décadas.

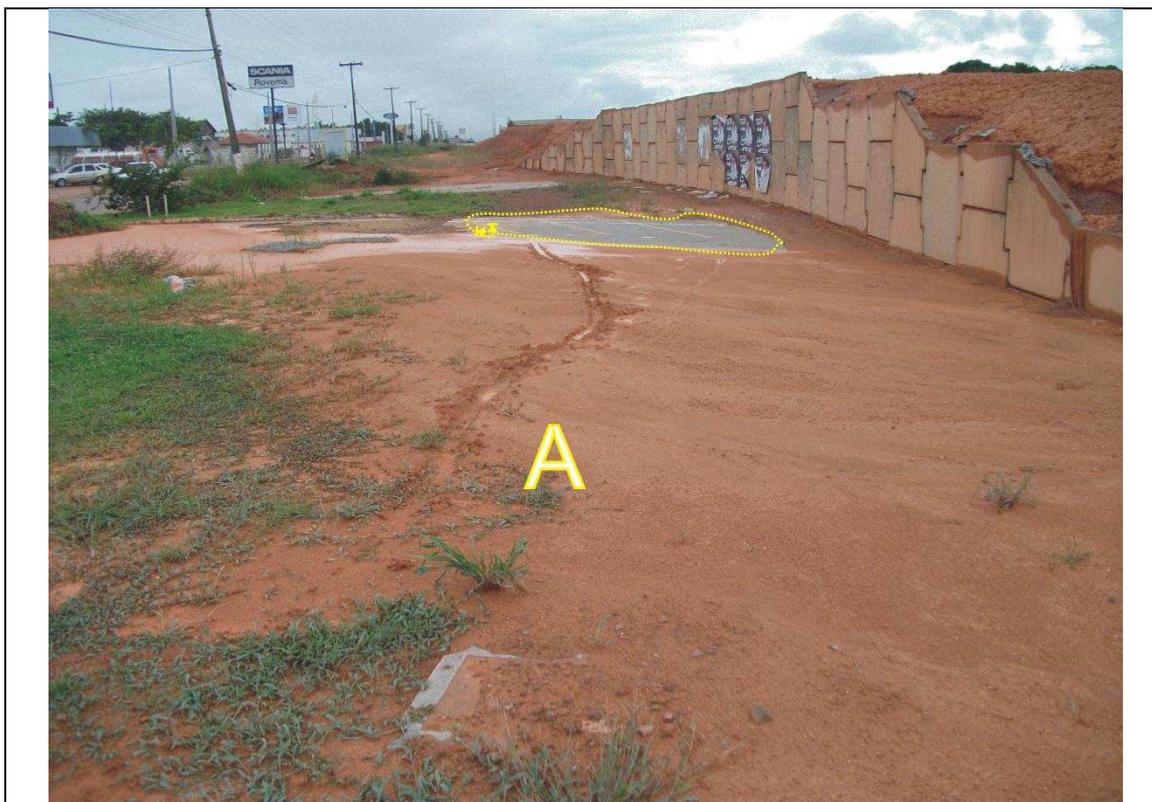
Das áreas analisadas, a área 03 é que demonstrou um efeito maior dentro da área urbana. No local foram feitas elevações com material argiloso e em um trecho de aproximadamente 50 metros no lado esquerdo foram colocadas placas de contenção (Figura 7).

Figura 7. Área 03 as margens da BR 364 com Avenida Rio Madeira.

Na referida figura, observa-se uma grande área contendo material erodido. Na parte mais alta (A) a cobertura por este material chega a 10cm de espessura. Observando-se a Figura 8, verificamos então a origem do material depositado. Além de uma quantidade significativa de material argiloso presente no lado direito, há uma fenda com abertura de 1,40m e altura de 1,20m (Figura 9). Comparando-se as duas figuras, percebe-se a significância da abertura em relação a área que a mesma ocupa e a posição no talude.

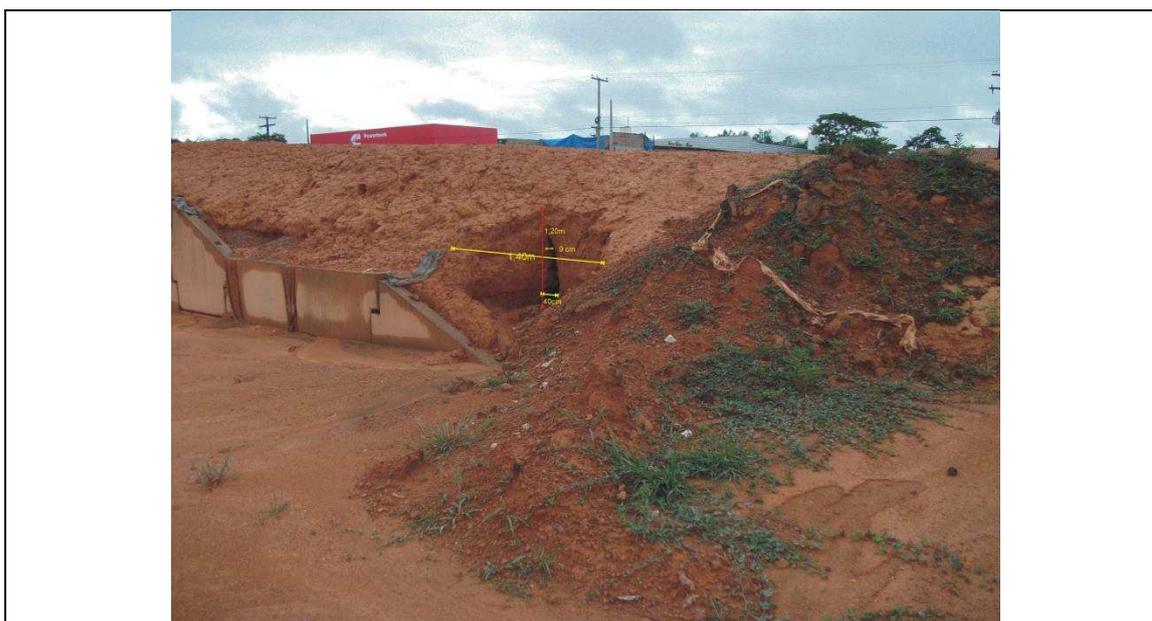
Figura 8. Detalhe da área 03 sob ação erosiva.

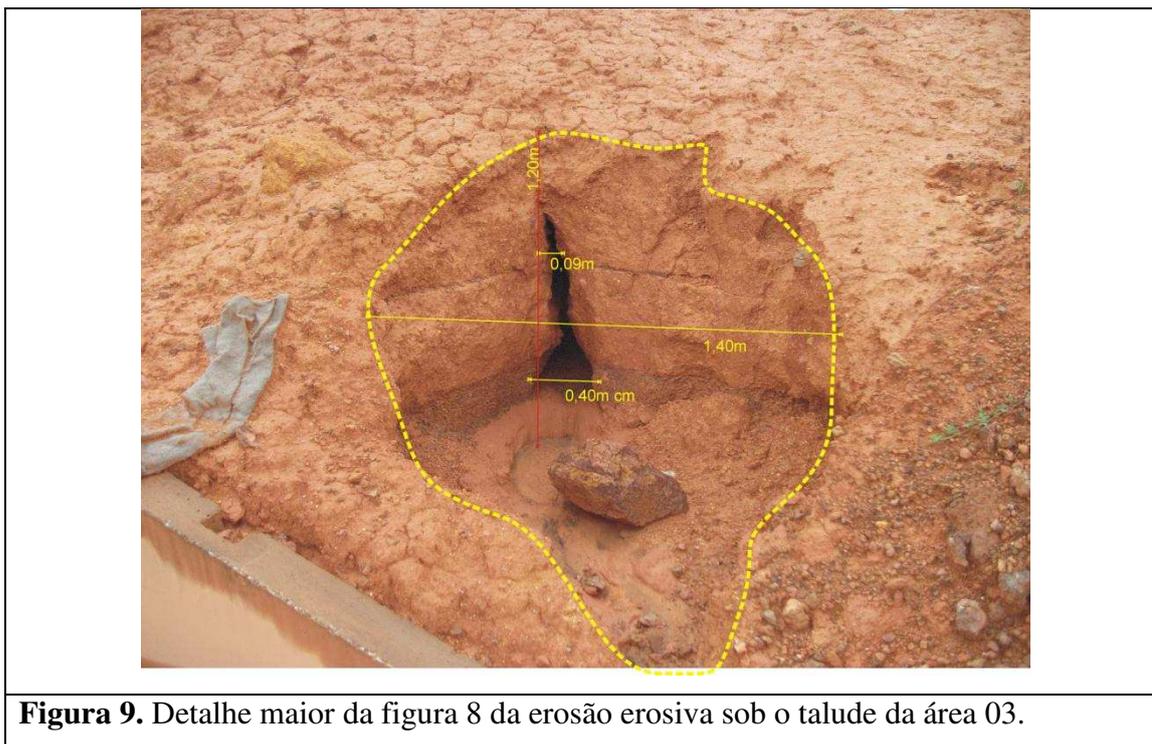
A fenda existente na figura 9 com aberturas variando de 0,09 a 0,4m apresenta uma profundidade superior a 0,70m, o que torna ainda mais severa a ação da erosão tubular ocorrente na área.

Figura 9. Detalhe maior da figura 8 da erosão erosiva sob o talude da área 03.

Um detalhe importante que chama a atenção é que nesta área há o predomínio claro de pelo menos três tipos de erosão: laminar, tubular e em sulcos. Observando-se a figura 9, onde mostra o detalhe do talude sem qualquer sistema de proteção, percebe-se claramente a ocorrência de sulcos profundos, tendo já perdido bastante material pela erosão hídrica

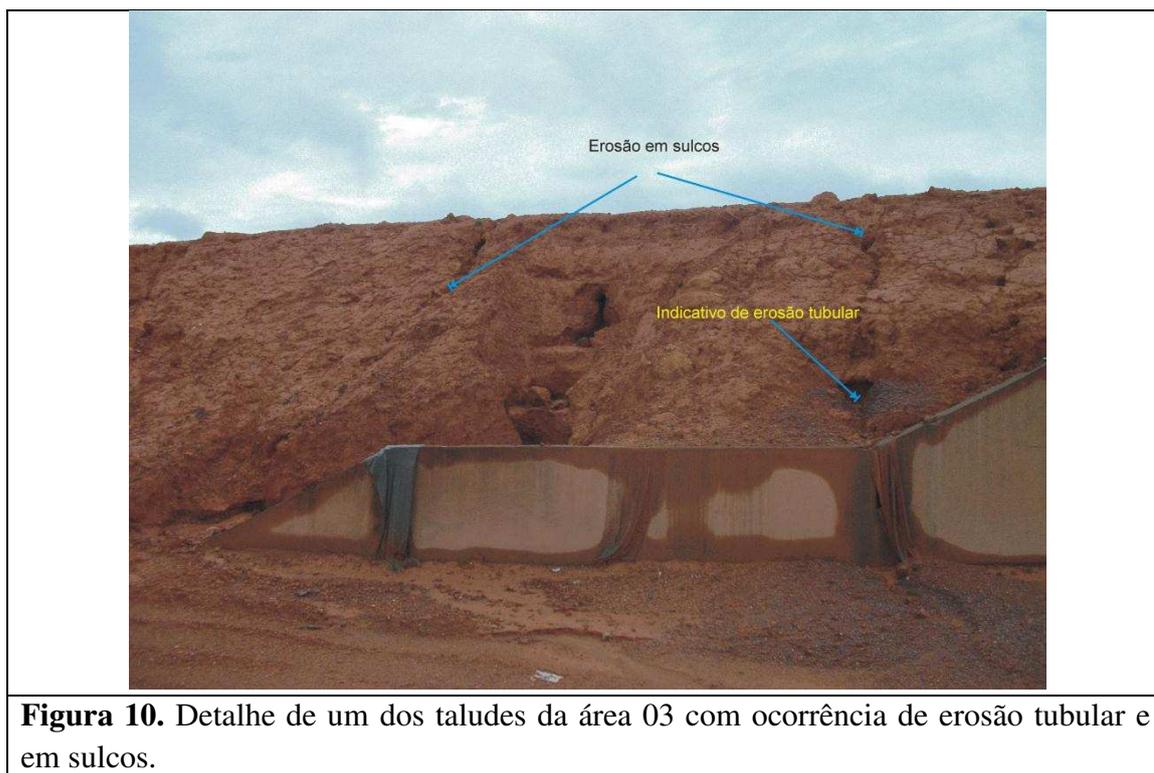
Na figura 10, fica mais evidente a ocorrência dos tipos tubular e em sulcos. Percebe-se a ação conjunta dos dois processos, onde iniciou coma tubular e evoluiu para sulcos profundos com perda significativa de material.

Figura 10. Detalhe de um dos taludes da área 03 com ocorrência de erosão tubular e em sulcos.

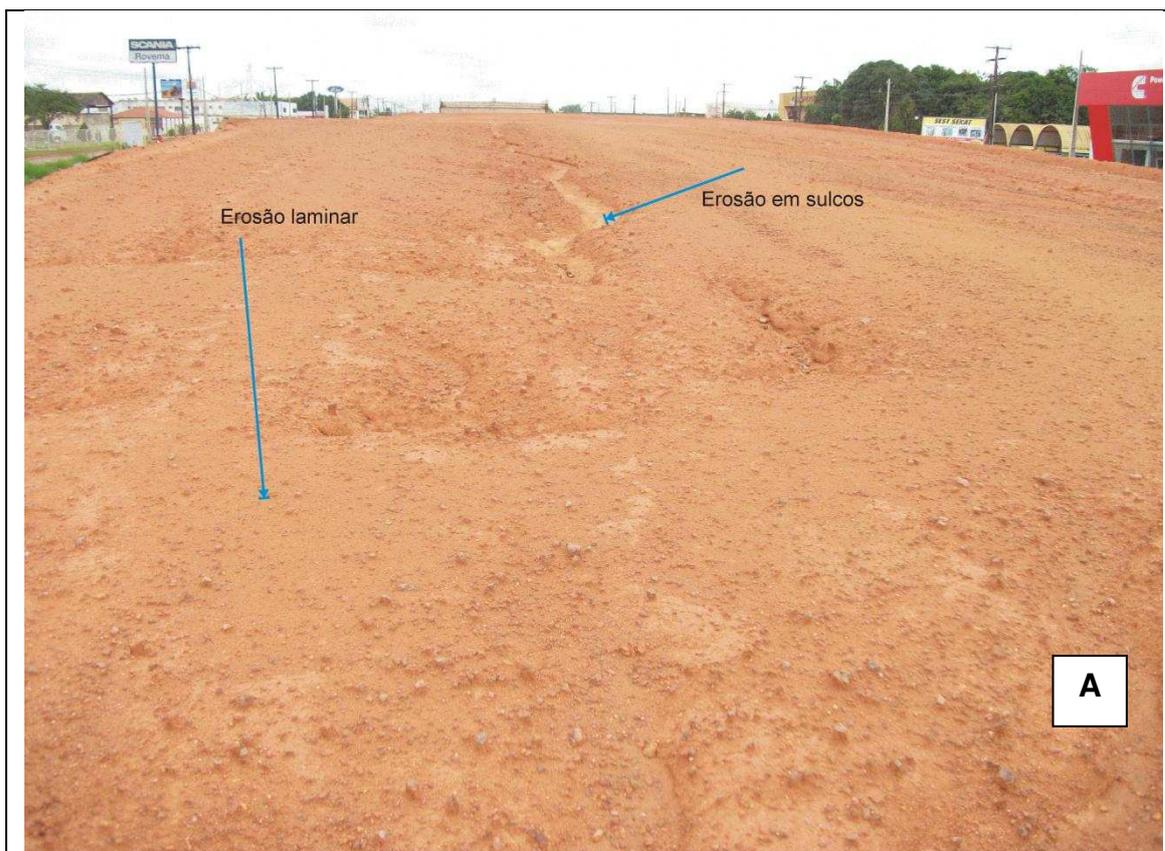
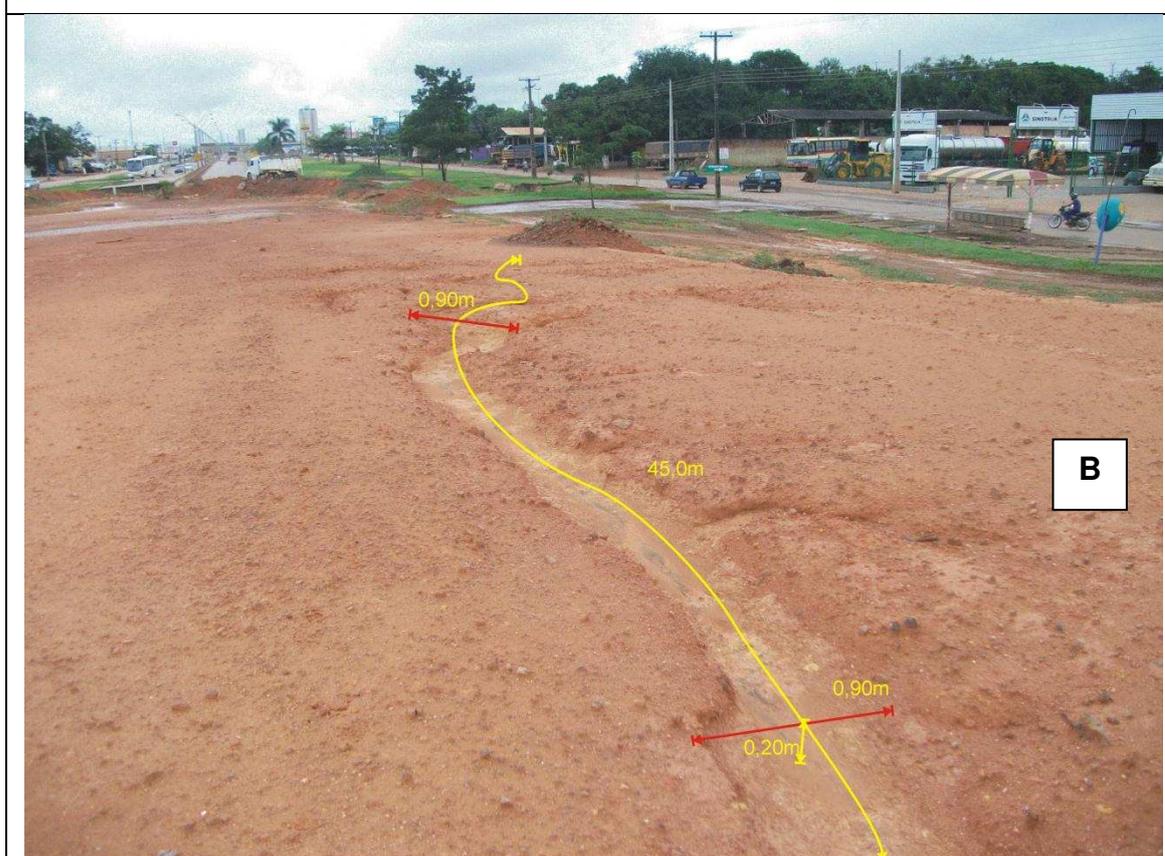
Na parte superior da área, onde deveria ter sido feito o asfaltamento, foi observado a ocorrência de erosão laminar e em sulcos. Na figura 12^a e 12^b, a cobertura principal denota o claro movimento de massa de solo, quando submetidas ao impacto direto das gotas de chuva. A erosão em sulcos já iniciou, onde no trecho de 45,0 m.

Figura 12.Parte superior da área 03 sob processo erosivo.
