PROCESSOS EROSIVOS LINEARES EM ÁREAS DE RECARGA DO AQUÍFERO GUARANI

¹EMBRAPA MEIO AMBIENTE

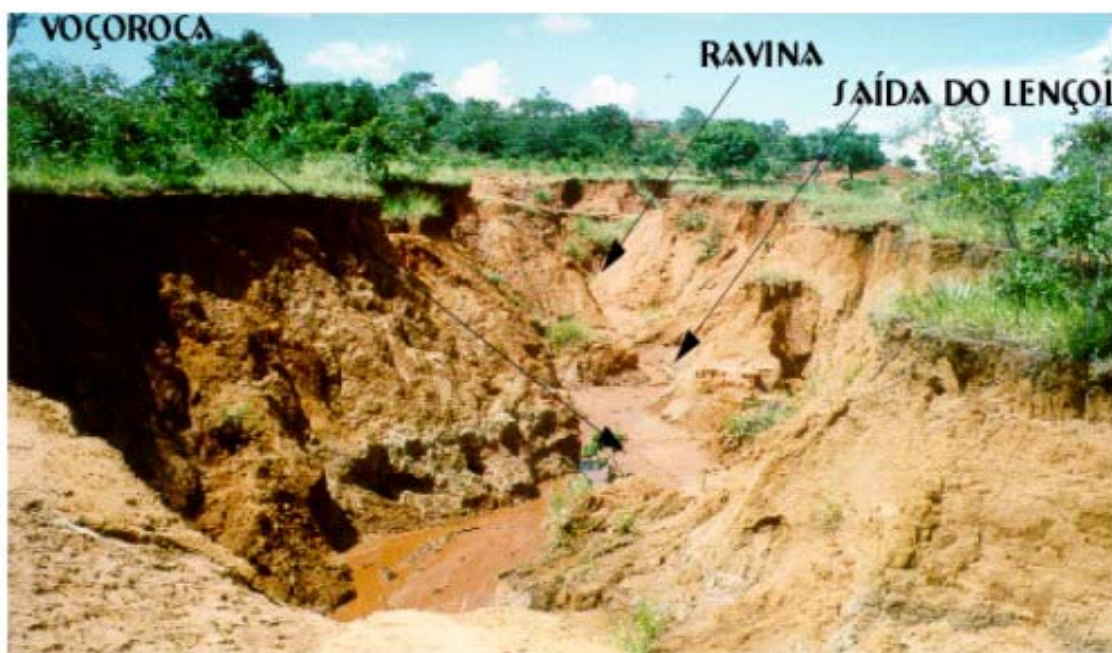
Figura 1.

Passagem de uma ravina a voçoroca.

Quando a ravina, aprofundando-se, atinge o lençol freático torna-se voçoroca (**Figura 1**); seu aprofundamento diminui pois o lençol torna-se seu nível de base (IPT, 1986). A dinâmica da

erosão muda por causa da intervenção das exportações de matéria sólida pela saída do lençol na base das paredes da voçoroca (piping). Estas exportações desestabilizam as paredes que caem em grandes blocos provocados por escorregamentos rotacionais, favorecidos pelos altos gradientes hidráulicos nos taludes. A voçoroca alarga-se e seu recuo, por erosão remontante, progride até que seu novo ponto de equilíbrio seja encontrado.

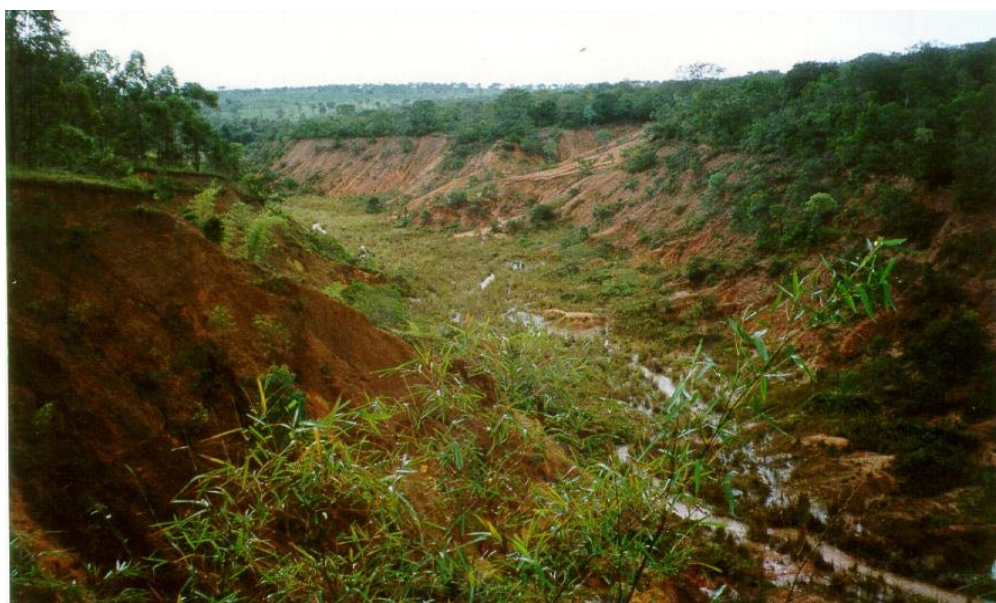
Figura 4. Vista parcial da voçoroca Granada.

Existe, na **Fazenda da Empresa Sementes Granada**, uma grande e profunda voçoroca instalada num material arenoso a areno-argiloso (**Figura 4**). Segundo um dos proprietários, existia inicialmente uma nascente que abastecia uma pequena represa onde havia uma roda de água. Em 1988, chuvas muito fortes derrubaram a represa e a roda de água foi colocada diretamente na nascente. Desenvolveu-se então uma voçoroca que progrediu 300 metros em 60 dias. Na estação seca de 1990, foi construída uma grande barragem para conter a voçoroca. A

barragem estourou em agosto do mesmo ano, ainda na estação seca, o que mostra que foi o lençol freático e não as chuvas, o responsável pela destruição da barragem. Após o acidente, foram construídas curvas de nível altas ao redor da voçoroca.

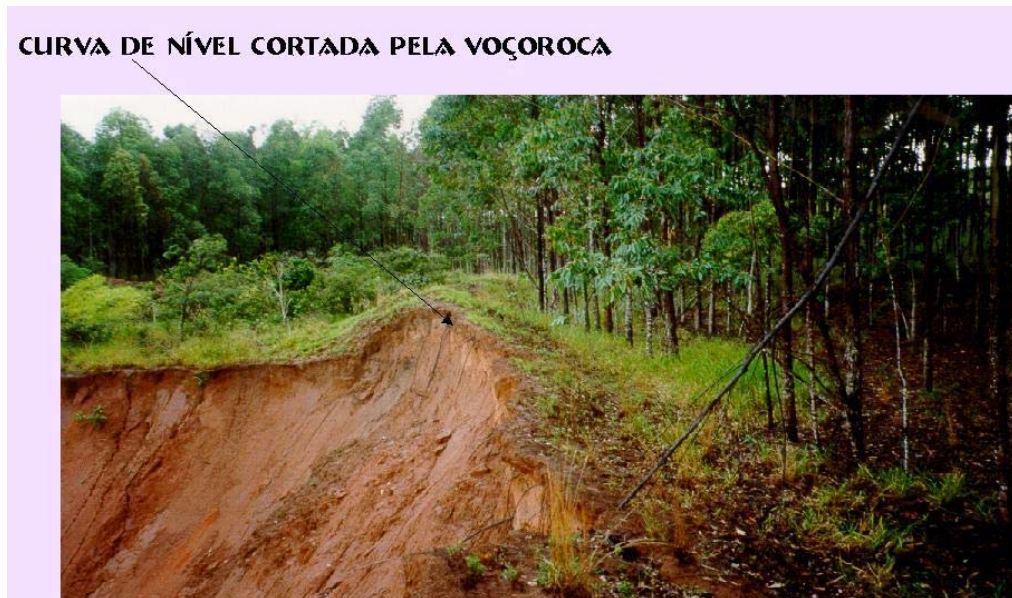
Figura 5. Curva de nível cortada pela voçoroca da Fazenda Granada.

Em março de 2001, quando visitamos a voçoroca, constatamos que as curvas de nível foram cortadas pela voçoroca (**Figura 5**).

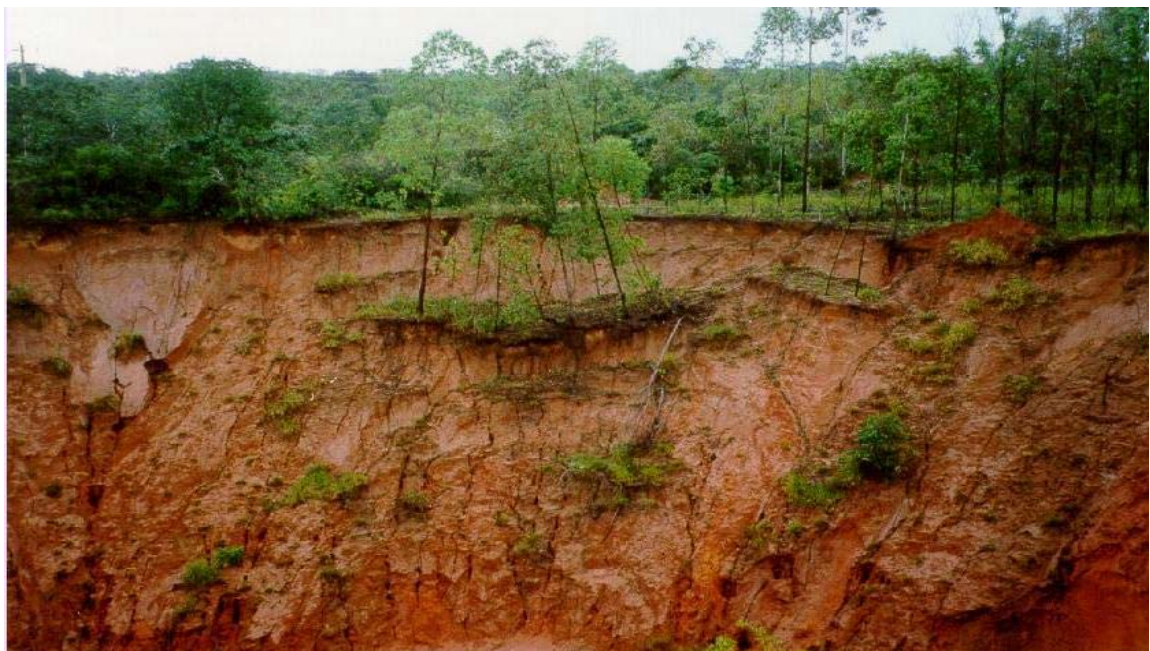
Figura 6. Deslizamentos nas paredes da voçoroca Granada.

Constatou-se também que, na margem direita, pedaços da plantação de eucaliptos desceram na parede da voçoroca (**Figura 6**). Mais para jusante, existe uma vegetação de mata nativa, que também está deslizando na parede da voçoroca. A **Figura 4** mostra o que permanece da barragem: um pedaço de rampa utilizado pelos animais silvestres quando vão beber água no fundo da voçoroca.

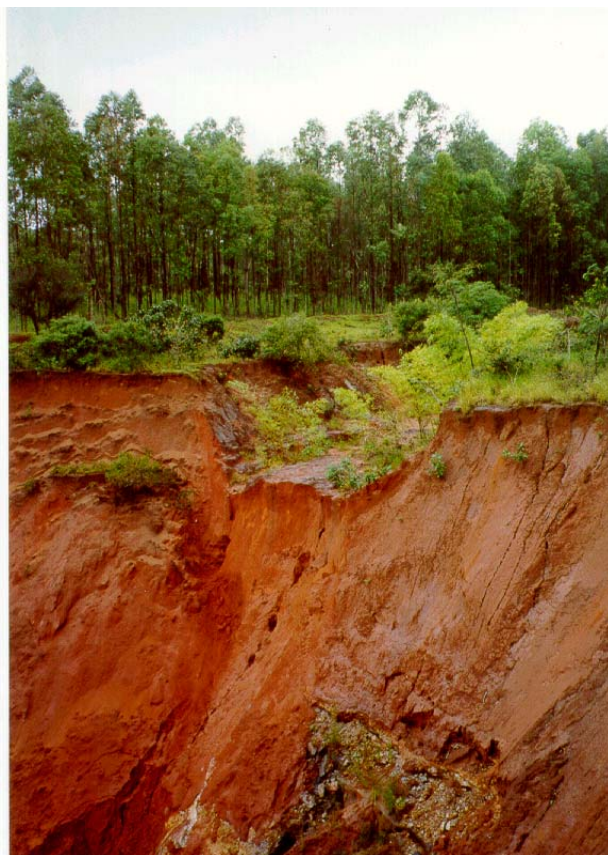
Figura 7. Ravina inicial cortada pela voçoroca Granada.

Esta voçoroca apresenta um dado muito interessante, que é a relação entre a ravina inicial e a voçoroca. Na cabeceira da voçoroca pode-se observar que a ravina está cortada pela voçoroca e que o último desmoronamento correspondente é recente (**Figura 7**). Coloca-se então o problema da velocidade de crescimento da ravina inicial e aquela da voçoroca. Visitamos esta ravina e parece que está parada por causa das curvas de contenção instaladas em 1990. Então, nada se pode concluir no que diz respeito à velocidade relativa de crescimento da ravina inicial e da voçoroca que deriva desta. Todavia, é provável que a voçoroca progrida mais rapidamente que a

ravina “matriz” e acabe por fazê-la desaparecer.

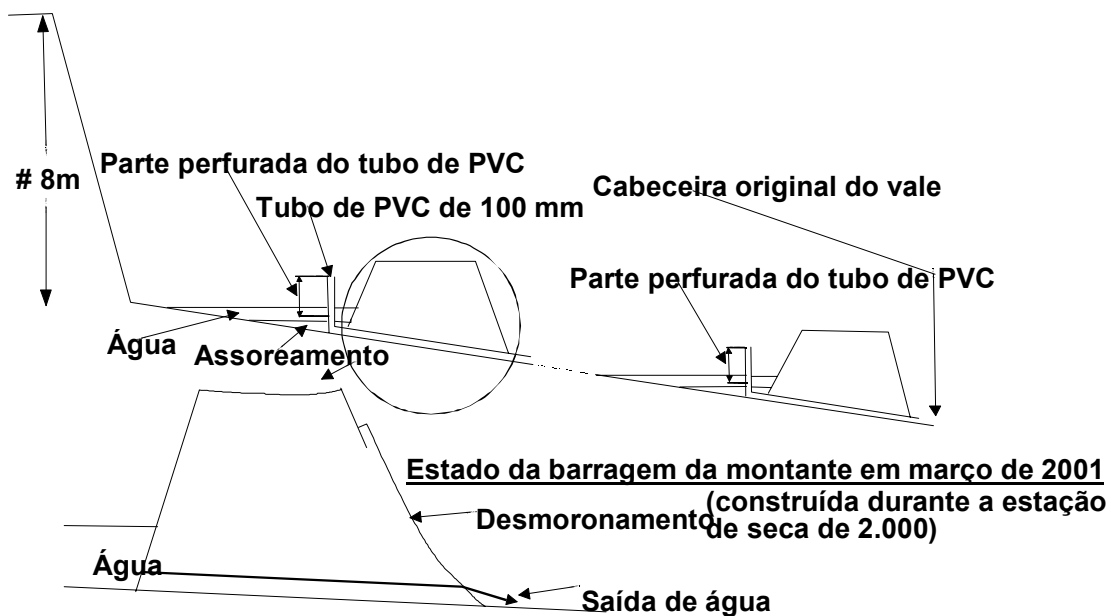
Figura 8. Obra de contenção de uma voçoroca na Fazenda Vida Nova (Mineiros - GO). Esquema sem escala.

Nas **Fazendas Santa Rita e Vida Nova**, foi realizada, pelos proprietários, uma tentativa de contenção de voçorocas médias (menos de 10 m de profundidade) muito interessante, esquematizada na **Figura 8** e que consiste em estabelecer barragens com um tubo de PVC que elimina a maior parte da água da represa, deixando esta decantar e permitindo seu assoreamento. Esta obra apesar de ser recente (estação de seca 2000) parece eficaz. O que se quer é conservar a terra e eliminar a água. Porém, parece já existir um problema, que corresponde a um início de desmoronamento da barragem superior. Isso é exclusivamente devido à saída de água que exporta matéria na base da barragem.

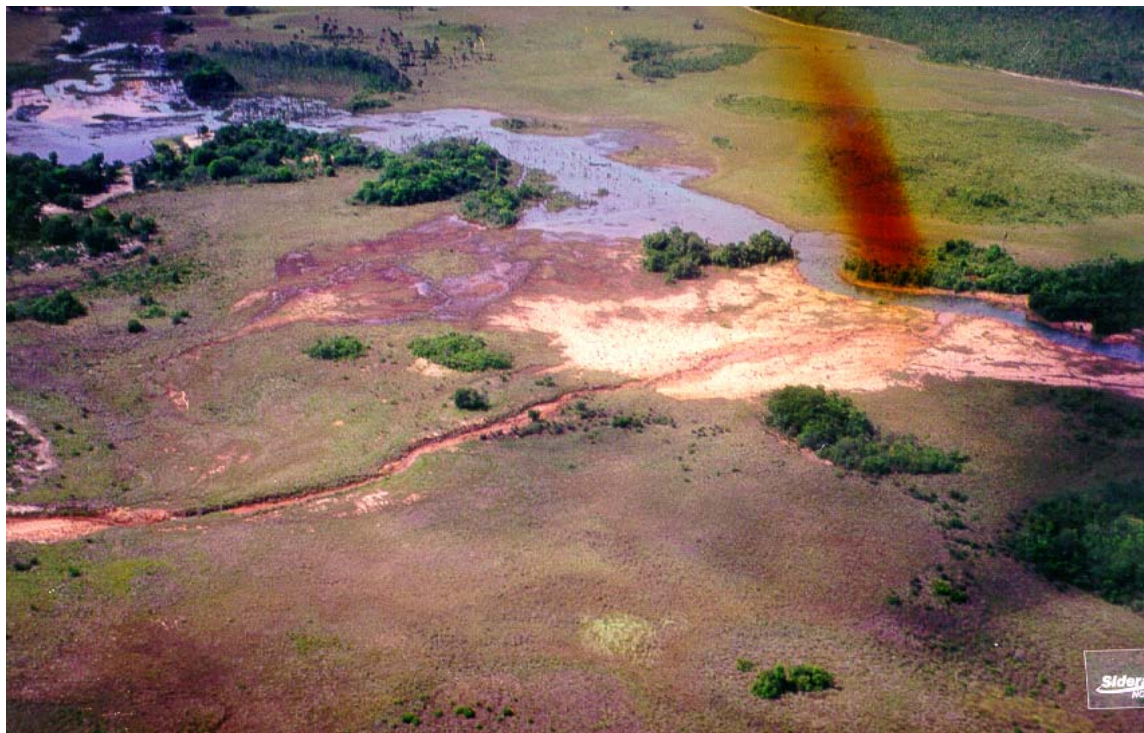
Foto 11. Mata galeria submersa pelo desvio de curso do Rio Araguaia.

Os depósitos barraram parcialmente o curso do Rio Araguaia, desviando-o e provocando assim a submersão de boa parte da mata galeria (**Figura 11**). A área destes depósitos delimitada na margem direita do rio Araguaia, atinge 11ha. Depois destes dois eventos catastróficos, a voçoroca começou a evoluir gradativamente, principalmente por piping, crescendo bastante rapidamente nos primeiros anos e diminuindo depois seu ritmo, atingindo 1300 m de comprimento em 2000. O volume de material erodido nestes quinze anos de existência da voçoroca foi calculado em 229.906 m³.

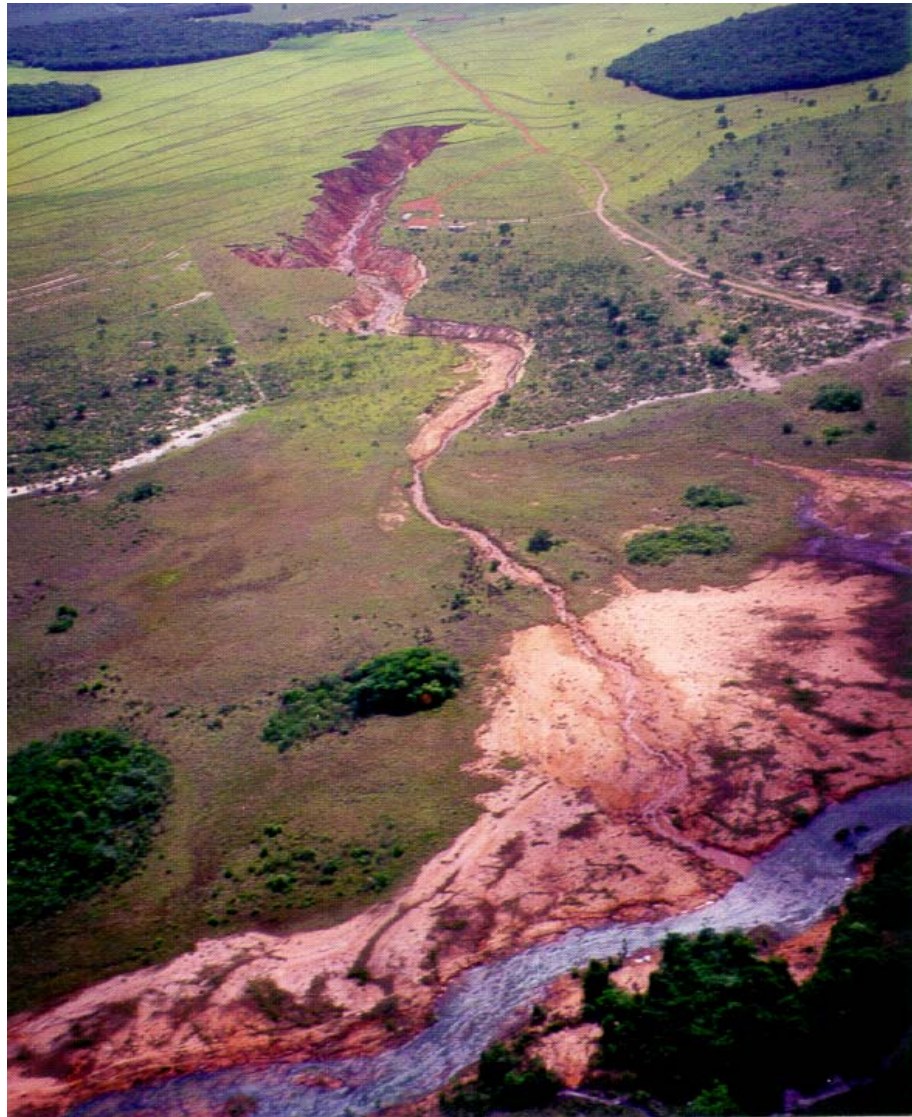
Figura 12. Vista longitudinal da voçoroca Chitolina, com os divertículos designados pelas letras A e B.
