## **SUSTENTABILIDADE COM PRÁTICAS CONSERVACIONISTAS CONVENCIONAIS NO MUNICÍPIO DE ASPÁSIA-SP, ATRAVÉS DO PROGRAMA DE MICROBACIAS HIDROGRÁFICAS**

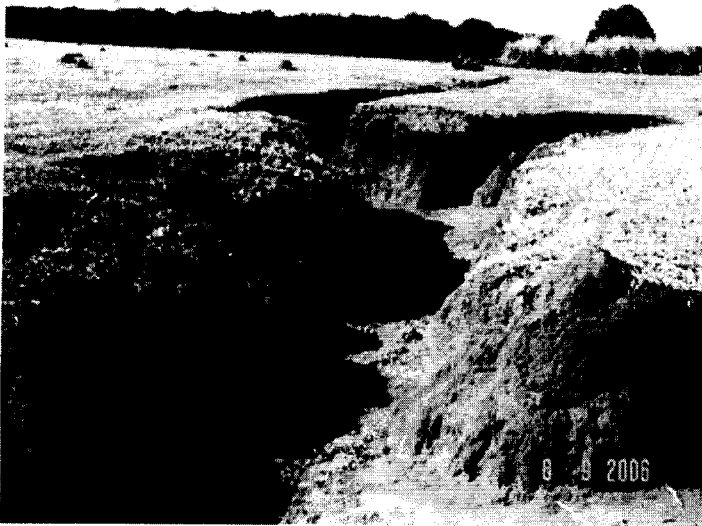
Voçoroca

Cada voçoroca se situava em propriedades rurais diferentes. Em nenhuma delas foi encontrado afloramento do lençol freático ou afloramento de rochas. A voçoroca de maior comprimento media cerca de 135 m. A de maior largura apresentava 27 m. A de maior profundidade media 2,4 m. Com esse problema, uma grande área estava imprópria para qualquer atividade agropecuária.

o Programa de Microbacias Hidrográficas realizou o controle destas voçorocas, nas três diferentes propriedades, revertendo a situação anteriormente encontrada, eliminando as voçorocas.

Além dos serviços prestados, a área revolvida foi revegetada pelo proprietário com a mesma espécie gramínea existente na pastagem contígua, foi feita a correção da fertilidade do solo, através de adubação e calagem ao redor das áreas afetadas. A área foi isolada por seis meses, aproximadamente, para impedir a entrada dos animais. Toda a área ao redor das voçorocas foram terraceadas, e construídas caixas de contenção de água pluviais, bem como outras práticas de conservação do solo nas demais culturas existentes nas propriedades.
