## SISTEMA EMBARCADO PARA MENSURAÇÃO DE IMPACTOS NO TRANSPORTE DE FRUTAS E HORTALIÇAS

### **EMBEDDED SYSTEM FOR MEASURING IMPACTS ON TRANSPORTATION OF FRUITS AND VEGETABLES**

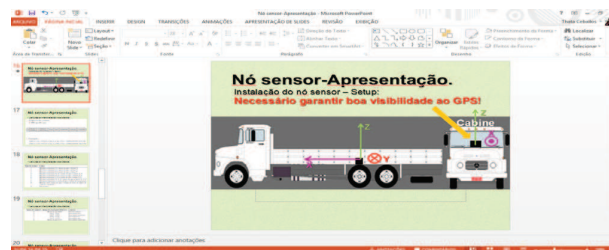
Na Figura 1 pode-se observar a relação dos eixos X,Y e Z com a carroceria do caminhão para melhor entendimento dos resultados. O nó sensor foi utilizado no transporte de alface e a análise das informações geradas permite identificar espacialmente a distribuição dos eventos. O trajeto que foi escolhido para a mensuração de impactos possui trechos de estrada de terra, rodovia e área urbana, desta forma pode-se observar se o equipamento conseguiu diferenciar essas variações de pavimentos em relação aos impactos sofridos pela alface, desde a saída da fazenda até o varejão.

Figura 1. Relação dos eixos na carroceria do caminhão. Fonte: Bascke, R.Caminhões. Disponível em: <<http://desenhosdebuzu.blogspot.com.br/2009/04/caminhoes.html>>

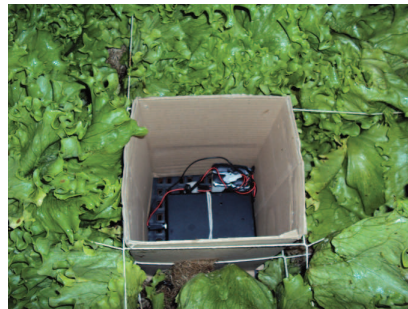
O equipamento foi colocado junto com as alfaces nas caixas de transporte como pode ser observado na Figura 2.

Figura 2. Nó sensor na caixa com alfaces para o transporte.
