## MONITORAMENTO DO ESCOAMENTO SUPERFICIAL EM UM PROGRAMA DE PAGAMENTO POR SERVIÇOS AMBIENTAIS HÍDRICO

Ayrton Durães Manso<sup>1</sup>, Caio Gabriel Bacelar<sup>2</sup>, Hugo Portocarrero<sup>3</sup>, Aluísio Granato de Andrade<sup>4</sup>

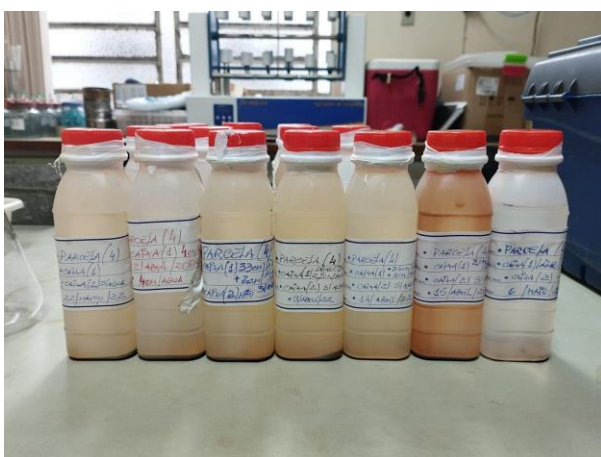
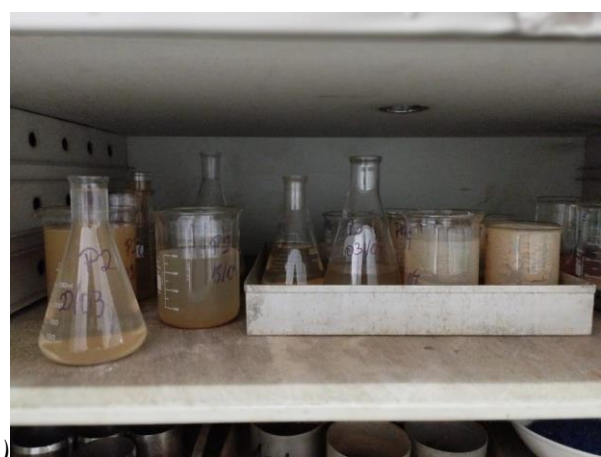
**Figura 3.-** Recipientes utilizados para coleta das amostras em campo (a); Secagem em estufa das amostras através de recipientes de massa conhecida.

A coleta de amostras para determinação da perda de sedimentos é efetuada logo após a medição do escoamento, em recipientes plásticos de 250 ml. As soluções foram transportadas para laboratório, passadas para beckers de 300 ml e mantidas em estufas a 105° por 72H. Após esse período, o material foi pesado para se obter o rendimento de sedimentos para cada evento erosivo, pela diferença do peso entre o becker vazio e o becker com solo seco em estufa. A concentração de sedimentos foi multiplicada pelo volume de escoamento para determinar a produção de sedimentos em gramas de cada parcela por evento, dada a equação:
