# Sustentabilidade em Ação

Livro 6 - I CINEAI

# QUALIDADE DA ÁGUA DO RIO IPOJUCA NA REGIÃO DE CARUARU – PE E A POSSIBILIDADE DE BIOREMEDIÇÃO

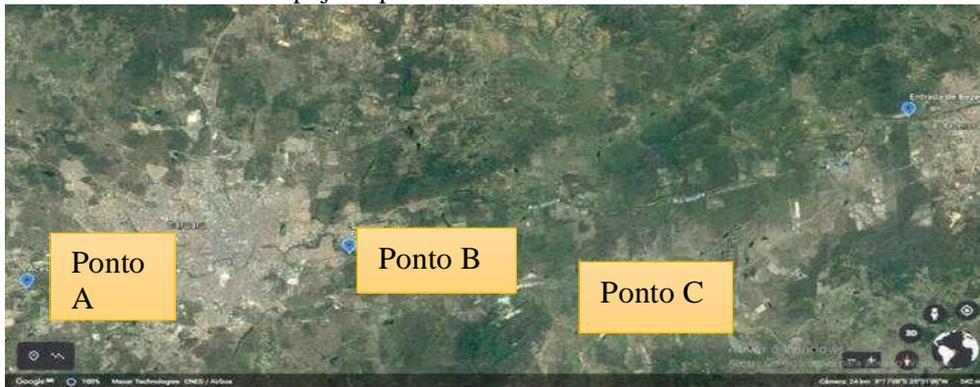
Figura 1: Mapa com as indicações de todos os pontos de coleta de água do rio Ipojuca para análise laboratorial.

As observações feitas na dinâmica do rio Ipojuca sugeriram que as coletas em pontos específicos (Figura 1), formando uma linha do tempo que levava em consideração a fluidez hídrica do corpo d'água. Coletas feitas a montante e a jusante da cidade de Caruaru, coletas feitas no ponto de captação de água para irrigação, bem como nos ambientes lênticos existentes no Sítio Torres e uma coleta feita já no município a jusante de Caruaru, em Bezerros.

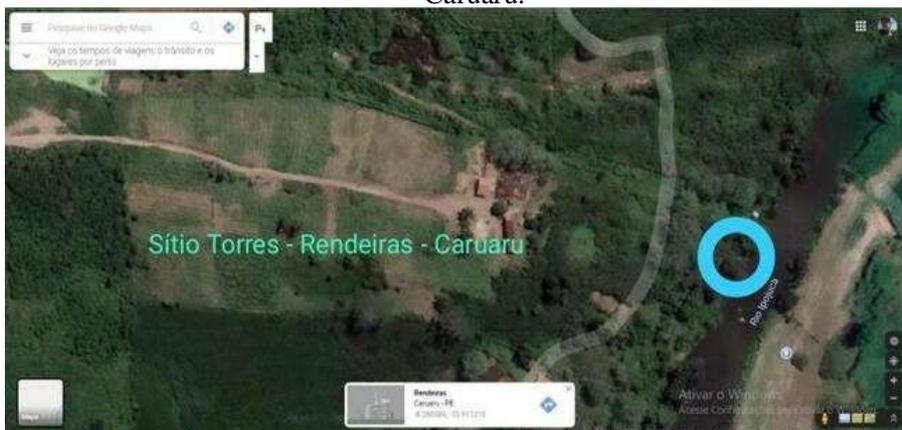
Figura 2: Ponto de captação de água do rio Ipojuca no sítio Torres – Rendeiras – Caruaru.

- Sítio Torres – Rendeiras – Caruaru – local onde há a captação de água do rio para fins de irrigação dos cultivos diversos e para a dessedentação dos rebanhos (Figura 2);

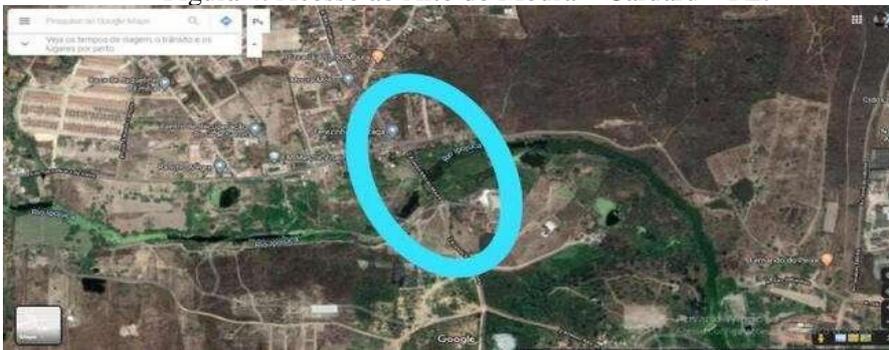
Figura 4: Acesso ao Alto do Moura – Caruaru – PE.

- Acesso molhado que liga a rodovia BR-232 ao tradicional bairro do Alto do Moura – Caruaru – configura início da área urbana da sede do município de Caruaru e o fim da zona rural a montante do rio (Figura 4);

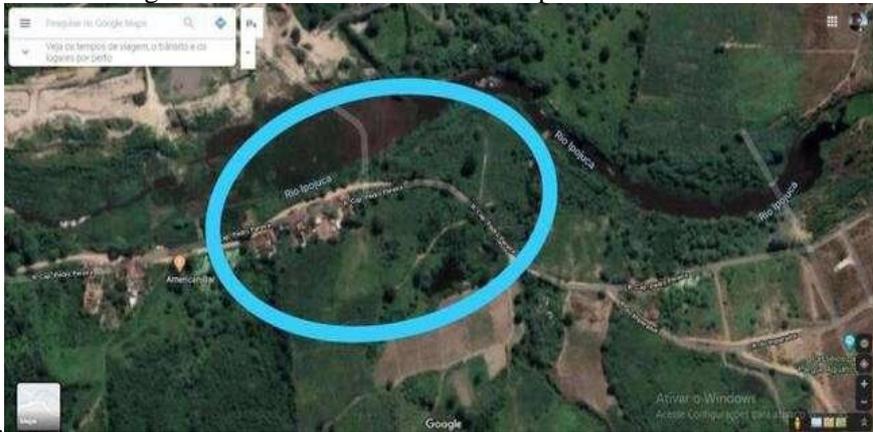
Figura 5: Ponto de coleta no município de Bezerros –

- Rua Capitão Pedro Pereira – Loteamento Santo Amaro II – Bezerros – Ponto a 200 metros do limite rural/urbano a montante da sede do município de Bezerros (Figura 5).

Essa última coleta comprovar a hipótese de que o rio Ipojuca, apesar de ser extremamente poluído principalmente após atravessar a cidade mais populosa de toda a sua bacia, passa por um processo de regeneração natural que faz com que chegue ao próximo centro urbano mais limpo e oxigenado, isso se deve ao longo trecho sem ação antrópica e graças a presença da vegetação macrofilas aquáticas, algas e cianobactérias que sobrevivem da poluição existente nos corpos d'água.

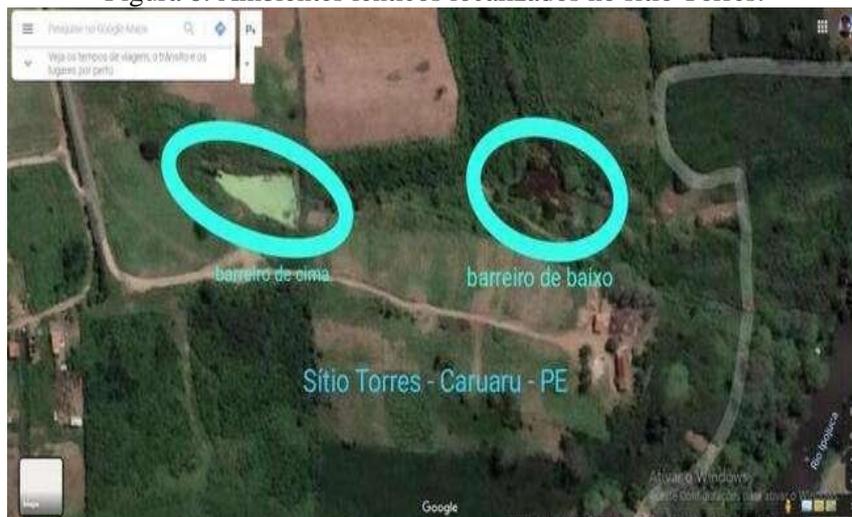
Figura 6: Ambientes lânticos localizados no sítio Torres.

Foram coletadas e analisadas águas em dois ambientes lânticos nas terras do sítio Torres, chamados aqui de barreiro de cima e barreiro de baixo devido as suas posições na declividade do próprio relevo (Figura 6).

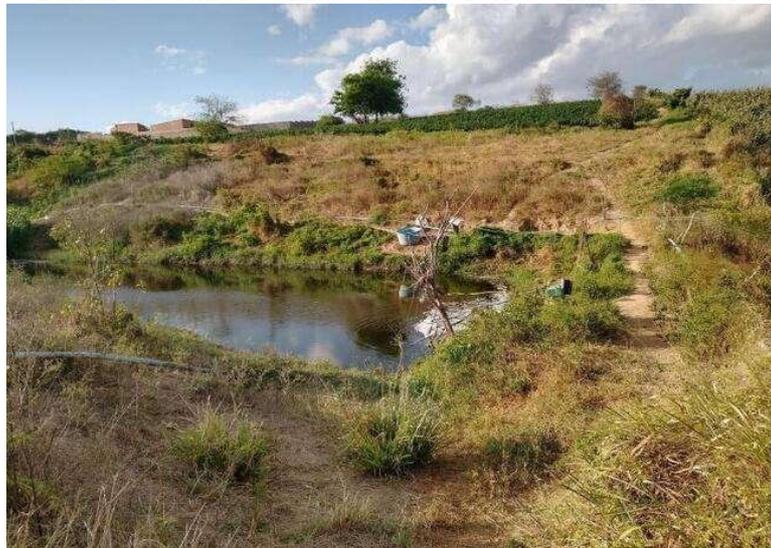
Figura 7: Barreiro de cima localizado no sítio Torres – Rendeiras–Caruaru – PE.

O barreiro de cima é usado como reservatório da água bombeada do rio para a partir dele ser novamente bombeada para irrigar as áreas mais íngremes da propriedade (Figura 7). E o barreiro de baixo, não tem utilização, trata-se da água que infiltra do barreiro de cima e fica represada (Figura 8). As análises irão comprovar ou opor-se a hipótese de nele conter águas com menos elementos nocivos a toda a cadeia animal e vegetal.

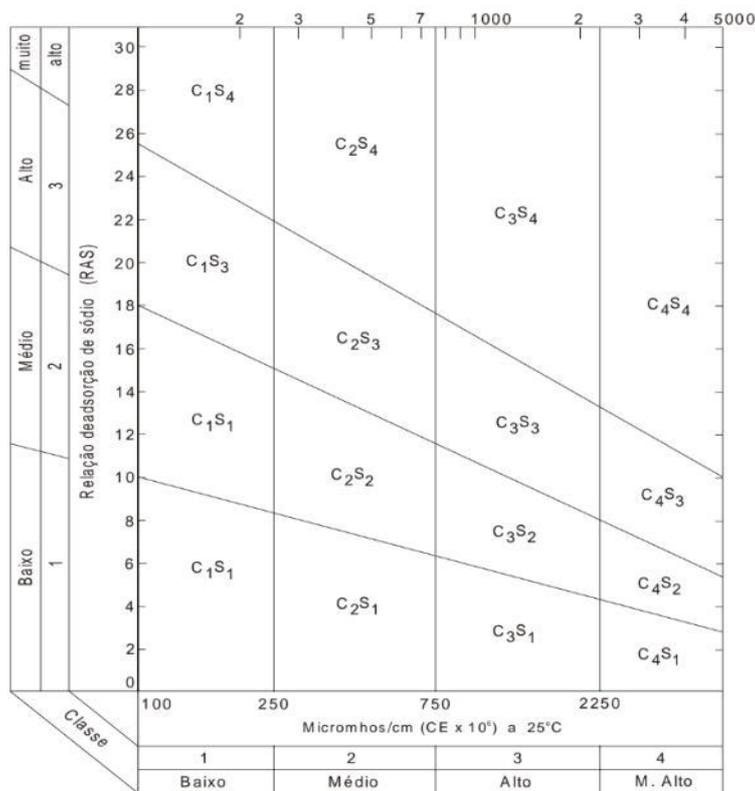
O esquema de classificação para avaliação da qualidade da água é baseado nas características químicas da água. Adotamos a classificação do Laboratório de Salinidade dos Estados Unidos, publicada em 1954 onde encontramos um diagrama de classificação com a combinação entre a Relação de Adsorção de Sódio (RAS) e a concentração de sais, com variações entre C1, C2, C3 e C4 e S1, S2, S3 e S4 em todas as combinações e cruzamentos possíveis, formando até 16 classes de água (quadro 1).

Quadro 1: Diagrama para classificação de águas para irrigação.

As águas são divididas em classes segundo sua condutividade elétrica (CE). Tomando como base este critério, as águas se dividem em quatro classes: salinidade baixa, média, alta e salinidade muito alta, tendo as seguintes características:

Tomando-se como base o critério de perigo de sódio (Na), as águas se classificam em quatro classes: baixo, médio, alto e muito alto, a depender dos valores da RAS e da CE, tendo as seguintes classificações por categorias:

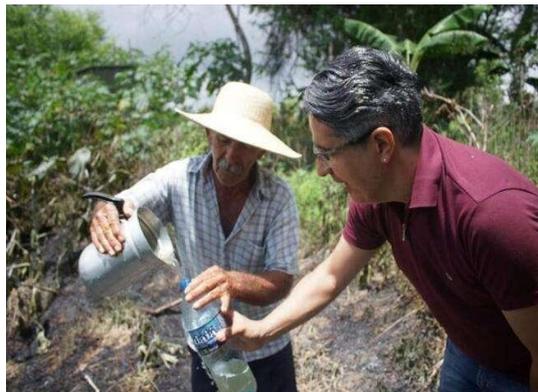
Figura 9: captação de água do rio Ipojuca no sítio Torres.

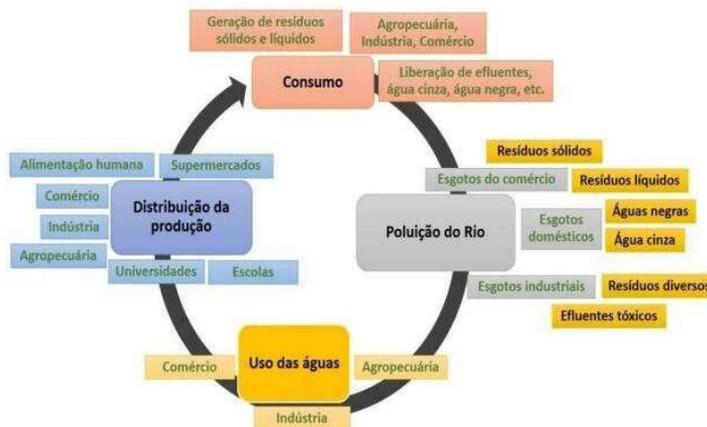
Figura 10. Esquema do Ciclo da Dependência Ambiental.

O Ciclo da Dependência Ambiental representado, pode ser um dispositivo de fácil compreensão para devolução dos resultados aos produtores e melhor visualização do panorama que pode se agravar caso não sejam tomadas medidas para sensibilização da população.

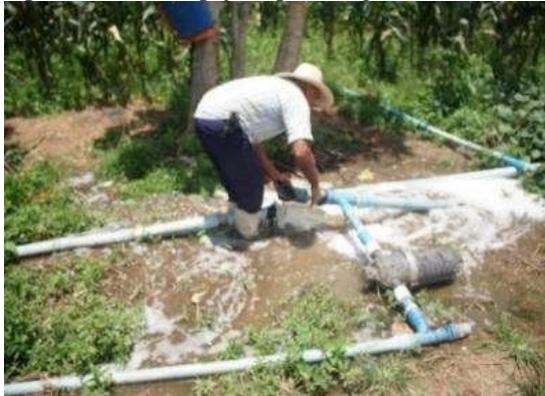
Figura 11: Agricultor captando no Sítio Torres, a jusante da cidade de Caruaru, as águas poluídas do rio Ipojuca para irrigar sua lavoura.

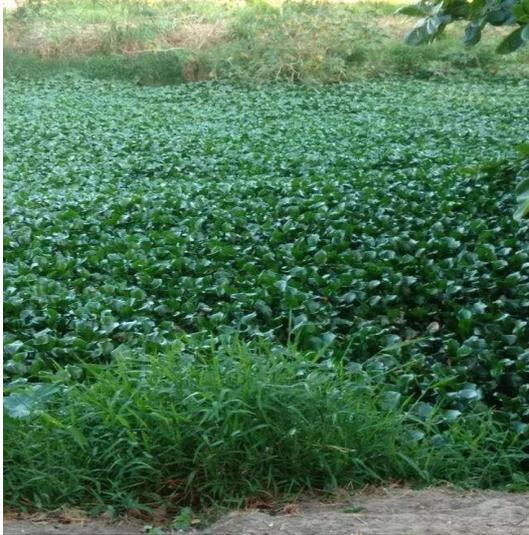
Figura 12: Tapete de macrofilas entupindo a calha do rio Ipojuca, causando a diminuição da disponibilidade de luz e a consequente queda na concentração de oxigênio (depleção) – sítio Torres – Rendeiras – Caruaru – PE.

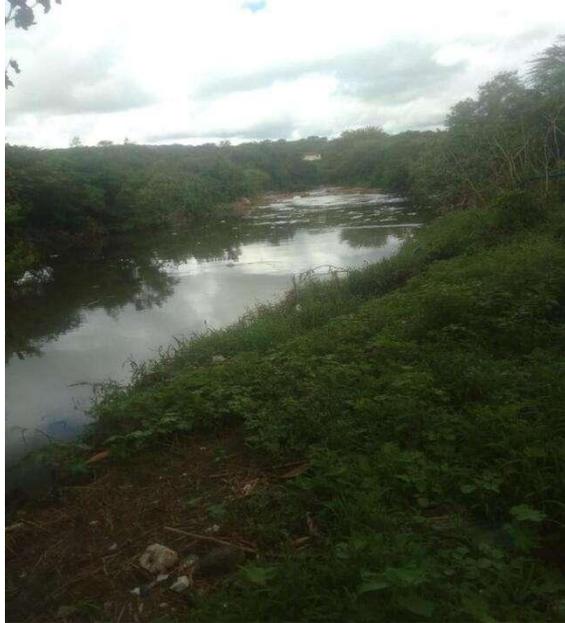
Figura 13: Após grande volume de água as macrofilas desaparecem da calha do rio Ipojuca – Sítio Torres – Rendeiras – Caruaru – PE.

arrastam as macrofilas rio abaixo em direção a foz (Figura 13). Esse aumento do volume de água, oxigena a calha, carregam os sedimentos deixados não só pelos esgotos urbanos como pelos pesticidas, fertilizantes químicos e adubos provenientes de dejetos animais e da agricultura.
