Levantamento de áreas desmatadas na sub-bacia oeste da bacia hidrográfica do Almada – Bahia

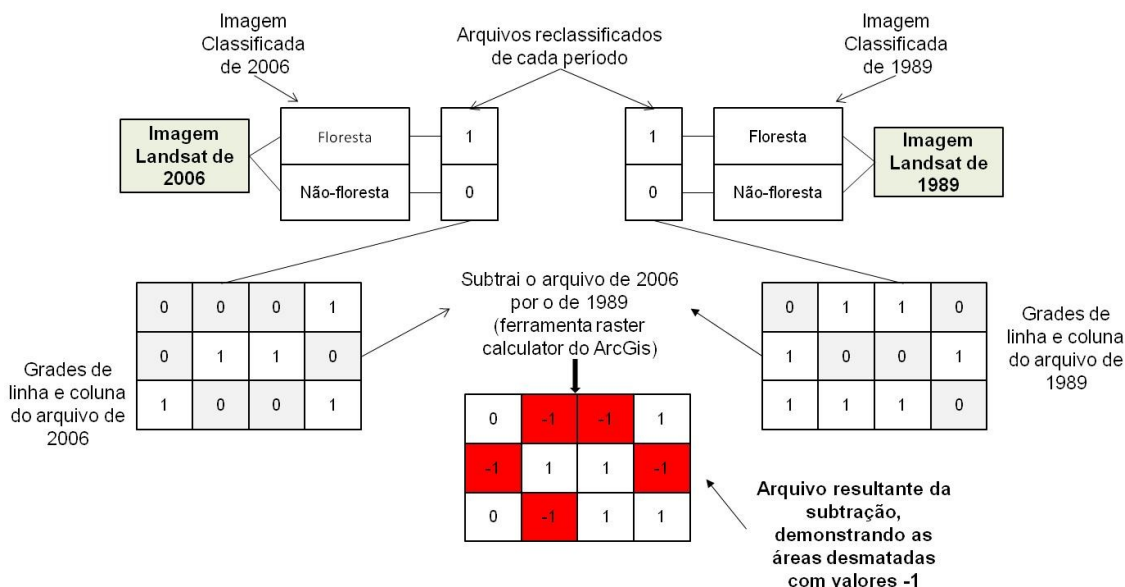
Figura 3. Fluxograma representativo da metodologia utilizada.

Em seguida, transformou os valores das áreas de não floresta, pelo método de reclassificação de arquivo raster (reclassify) do Arcgis 9.3 (Figura 3), assim foram atribuídos valores "0" para as áreas de não floresta e valores "1" para área de floresta, este procedimento foi realizado tanto para a imagem classificada de 1989 e de 2006. A partir deste procedimento são gerados dois arquivos referentes a cada período com áreas de mata individualizada.

Para a identificação das áreas desmatadas aplicou-se a operação matemática por meio da ferramenta raster calculator, na qual a área de mata de 2006 é subtraída pela área de mata de 1989, na qual se gera um novo arquivo onde a classe com valor "-1", corresponde à área desmatada.

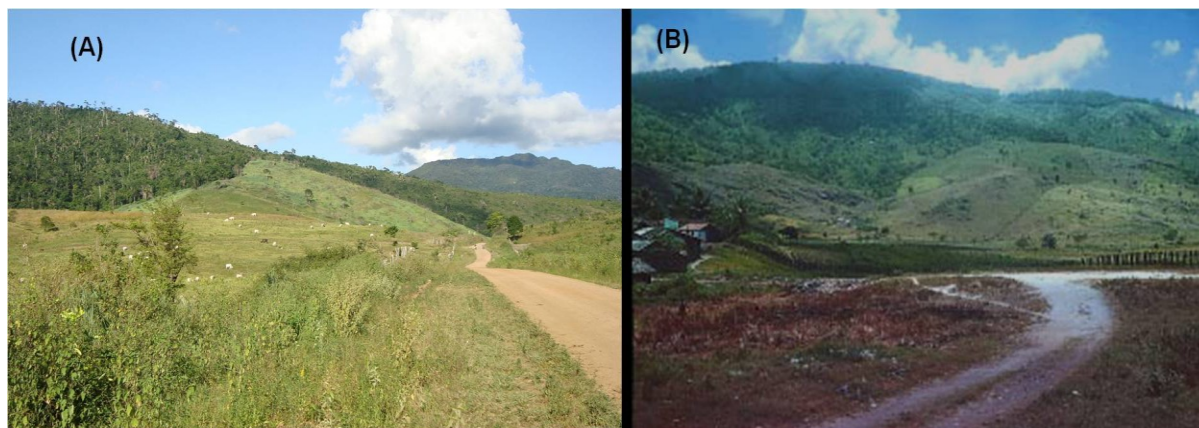
Os danos promovidos pela substituição da mata original por pastagens são inúmeros, desde alterações na qualidade do solo, alterações no regime de vazão dos rios, e ainda alterações climáticas em micro e macro escala. Na bacia hidrográfica do Almada as conseqüências também não diferem, porém os problemas se agravam devido que a maior área de desmatamento está localizada justamente em áreas de nascentes (Figura 4A). Vale ressaltar que em 1984 o Projeto Radam (BRASIL,1999) já havia chamado atenção que na nascente do Almada estava ocorrendo a substituição da mata por pastagem (Figura 4B).

Figura 4. (A) Áreas de pastagens em áreas próximas às nascentes do rio Almada no município de Almadina. Fonte: Campo, 2009. (B) Região da nascente do Rio Almada, onde se observa que parte da mata foi substituída por pastagem (Foto registrada em fevereiro de 1984). Fonte: BRASIL, 1999.
