**ANÁLISE CUSTO/BENEFÍCIO DA ADOÇÃO DE BOAS PRÁTICAS DE
MANEJO EM PESQUE-PAGUE**

Dissertação apresentada ao Programa
de Pós-Graduação em Agroecologia e
Desenvolvimento Rural como requisito
parcial à obtenção do título de
MESTRE EM AGROECOLOGIA E
DESENVOLVIMENTO RURAL

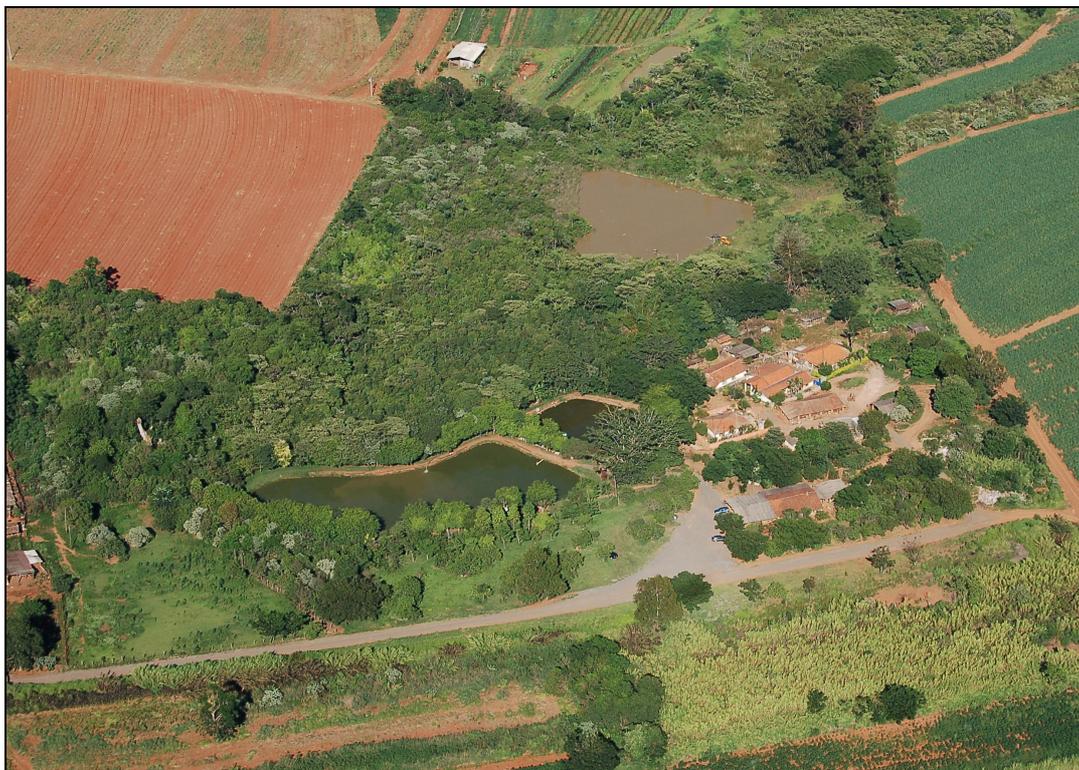
Figura 3. Foto aérea do Pesque-Pague 1. Fonte: Petroni & Bueno.

Ao centro identificam-se os 2 tanques da unidade. Acima represa utilizada para bombeamento de água em casos de necessidade, à direita as residências dos 5 irmãos. Pode-se ver também que a área de mata está bem conservada protegendo as nascentes dos tanques e da represa.

Com a permissão dos proprietários, todas as unidades de pesque-pague foram fotografadas, o que possibilita a melhor visualização da área ocupada pelas diferentes atividades desenvolvidas na unidade, bem como a situação de preservação das áreas de reserva legal e de preservação permanente, bem como do reflorestamento realizado a pedido do órgão ambiental. A Figura 3 mostra a foto aérea do Pesque-Pague 1.

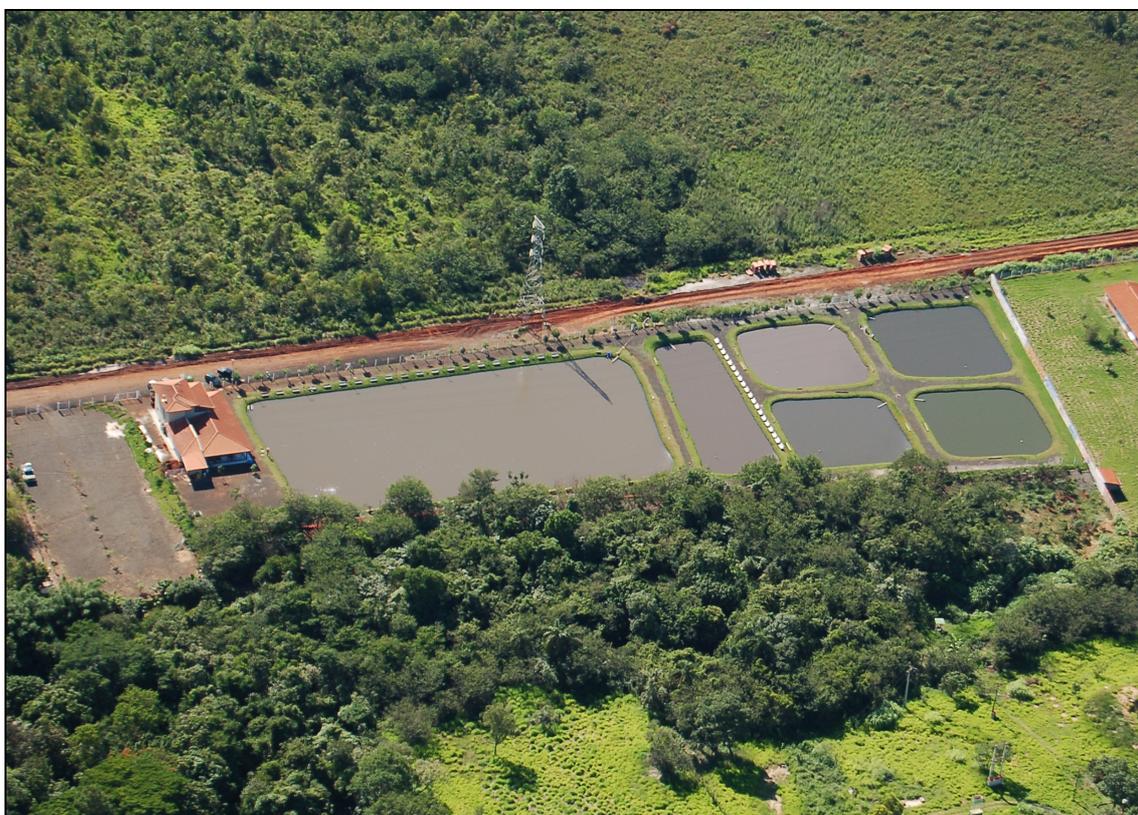
Na foto podem-se ver os 6 tanques da unidade, sendo os últimos 2 pequenos utilizados para engorda de peixes e os outros 4 para a pesca. Acima, está a mina que abastece o pesque-pague em propriedade não pertencente ao dono do pesqueiro. Abaixo está o córrego que passa pela propriedade, cuja mata ciliar presente na área do proprietário, está bem conservada.

Figura 4. Foto aérea do Pesque-Pague 2. Foto: Petroni & Bueno.

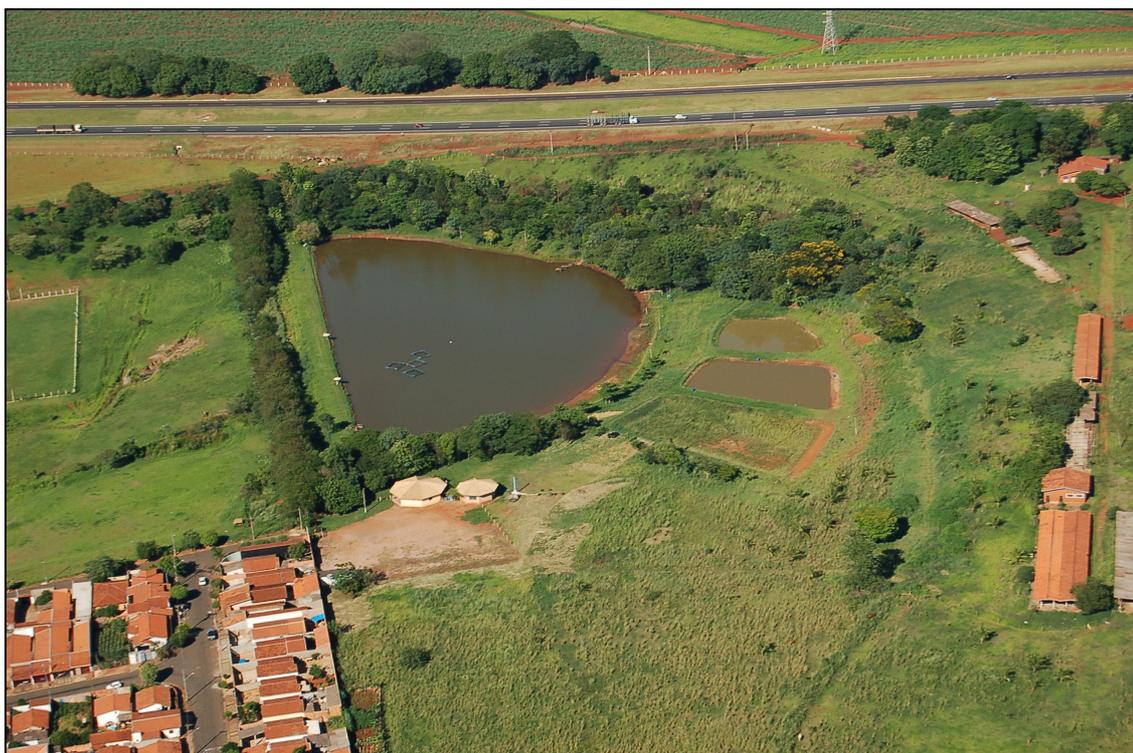
A Figura 5 traz a foto aérea do Pesque-Pague 3. Acima está a Rodovia Anhanguera (SP 330), logo abaixo está a reserva legal da propriedade em volta do tanque grande. À direita estão os outros 3 tanques da unidade, dos quais um se encontra desativado. Os dois quiosques no centro são onde se localizam a cozinha e o restaurante, atrás deste está o estacionamento.

Figura 5. Foto aérea do Pesque-Pague 3. Foto: Petroni & Bueno.

As partes do terreno com declividade direcionada aos tanques deve estar sempre coberta com vegetação – gramíneas, por exemplo, para minimizar o processo erosivo que causa o carreamento de partículas sólidas responsáveis não só por causar assoreamento dos tanques como também alteram negativamente a turbidez da água. Essa medida é importante, pois dada a declividade do terreno, o escoamento superficial é um fator importante na qualidade da água, principalmente nas estações chuvosas.

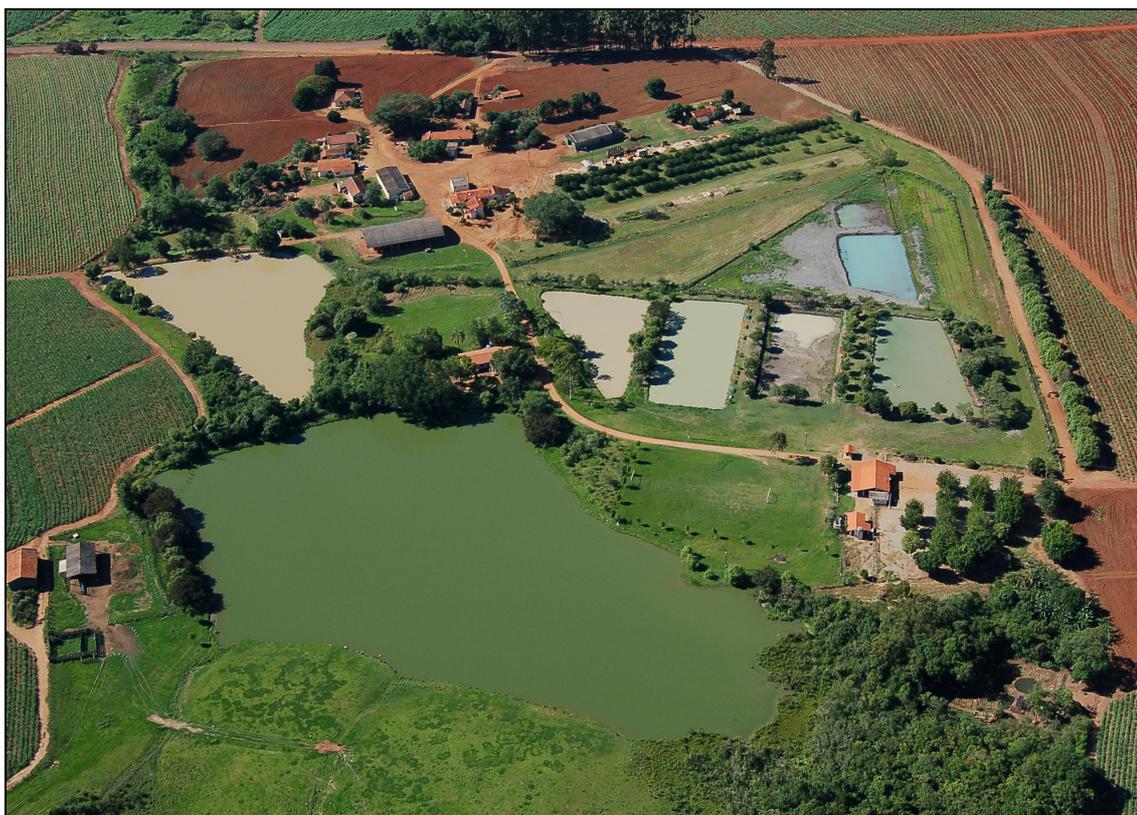
A Figura 6 mostra a foto aérea do Pesque-Pague 4. O lago grande já existia na época em que a terra foi adquirida, os demais tanques foram construídos para o pesque-pague. À esquerda do lago grande está a represa da propriedade, e ao redor a cultura da cana-de-açúcar.

A água dos tanques aparece com coloração bastante questionável, indicando um controle de qualidade de água duvidoso, atentando para a turbidez, que pode ser causada por entrada irregular de material particulado alóctone como também por manejo alimentar equivocado – alimentação em excesso.

Figura 6. Foto aérea do Pesque-Pague 4 Foto: Petroni & Bueno.

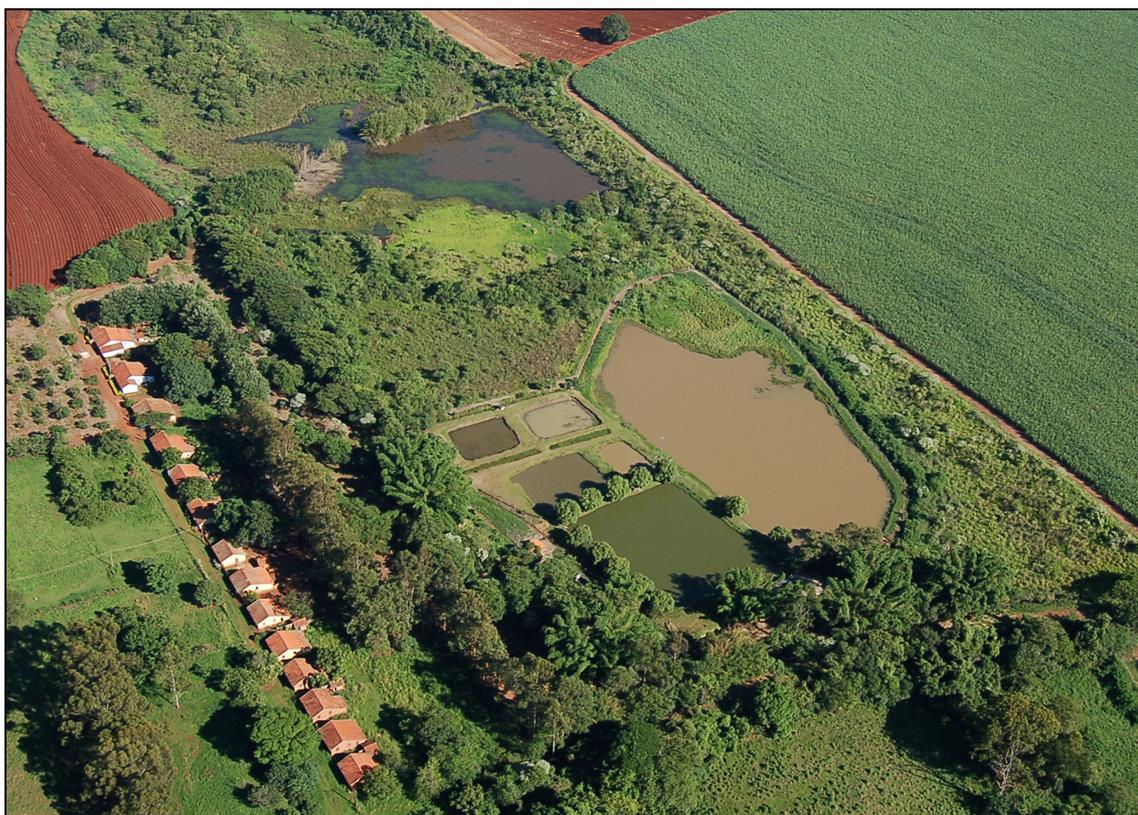
Na Figura 7 pode-se ver a foto aérea do Pesque-Pague 5. No centro estão os 6 tanques da unidade. Acima está um banhado que recebe água do Córrego Santa Cruz, que abastece a propriedade. Entre os 4 tanques menores está uma valeta que serve de canal de abastecimento para todos os tanques, com aguapés em toda a sua extensão. À direita pode-se ver plantação de cana-de-açúcar arrendada para usina.

A proximidade da área do Pesque-Pague com a cultura da cana-de-açúcar é delicada devido à utilização de agroquímicos durante o cultivo, e que, dependendo da declividade do terreno e do escoamento superficial no local, podem ser levados até o interior dos tanques, provocando alterações na qualidade da água.

Figura 7. Foto aérea do Pesque-Pague 5. Foto: Petroni & Bueno.
