XI ENCONTRO BRASILEIRO EM MADEIRA E ESTRUTURAS DE MADEIRA LONDRINA –JULHO 2008

**TRATAMENTO DE TOPO EM ESQUADRIAS DE MADEIRA DE
EUCALIPTO – ESTUDO DE CASO: ASSENTAMENTO RURAL PIRITUBA II –
ITAPEVA/SP**

Albenise Laverde (albenise@sc.usp.br), **Akemi Ino** (inoakemi@sc.usp.br), Escola de Engenharia de São Carlos – Universidade de São Paulo – Departamento de Arquitetura e Urbanismo. **Washington Luiz E. Magalhães** (wmagalha@cnpf.embrapa.br) - Empresa Brasileira de Pesquisa Agropecuária - Florestas

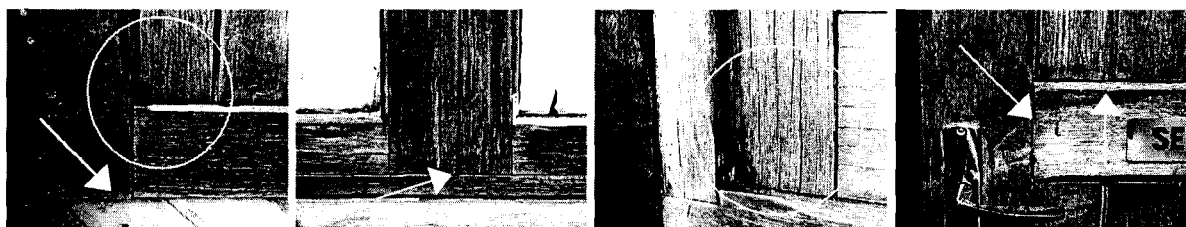
Figura 1 – Sequência de fotos de esquadrias em madeira de eucalipto - portas e janelas da Casa do Horto – UFSCar, com oito anos de utilização, revestidas com stain.

Por meio de levantamentos realizados em dois edifícios na cidade de São Carlos, SP, que possuem em suas fachadas esquadrias de madeira com período de utilização acima de cinco anos (ver Figura 1 e 2), verificou-se que a principal área do componente que apresenta maior suscetibilidade aos agentes de decomposição são os topos das peças, onde a permeabilidade é maior e também a tendência de ocorrer pequenas fissuras, permitindo a entrada de umidade nos topos desprotegidos, estas fissuras segundo WILLIAMS (1999), permite que a umidade se desloque para o interior da madeira. Deve ser salientado que outros fatores contribuem para a aceleração do processo de deterioração, como a orientação na qual as janelas estão expostas e o projeto, o qual deve apresentar detalhes construtivos evitando-se a retenção de água e umidade.

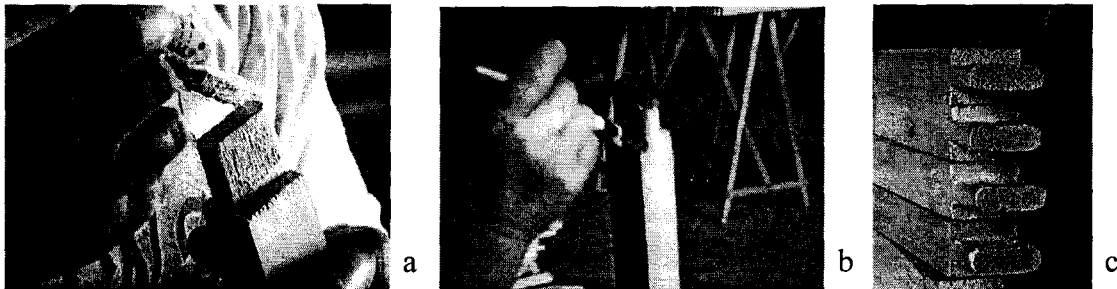
Figura 8 – Seqüência de fotos com o tratamento das espigas: a) Seladora Base Água. b) Tratamento com Hidrorrepelente/Preservante e c) Estoque de peças tratadas passando pela etapa de secagem.

As principais características observadas na madeira utilizada foram a baixa densidade e a grande porosidade na região de sentido das fibras, os topos, ver Figura 8 (c).
