Intervenções Humanas na Paisagem e nos Habitats do Pantanal

Embrapa

Embrapa Pantanal
Corumbá, MS
2009

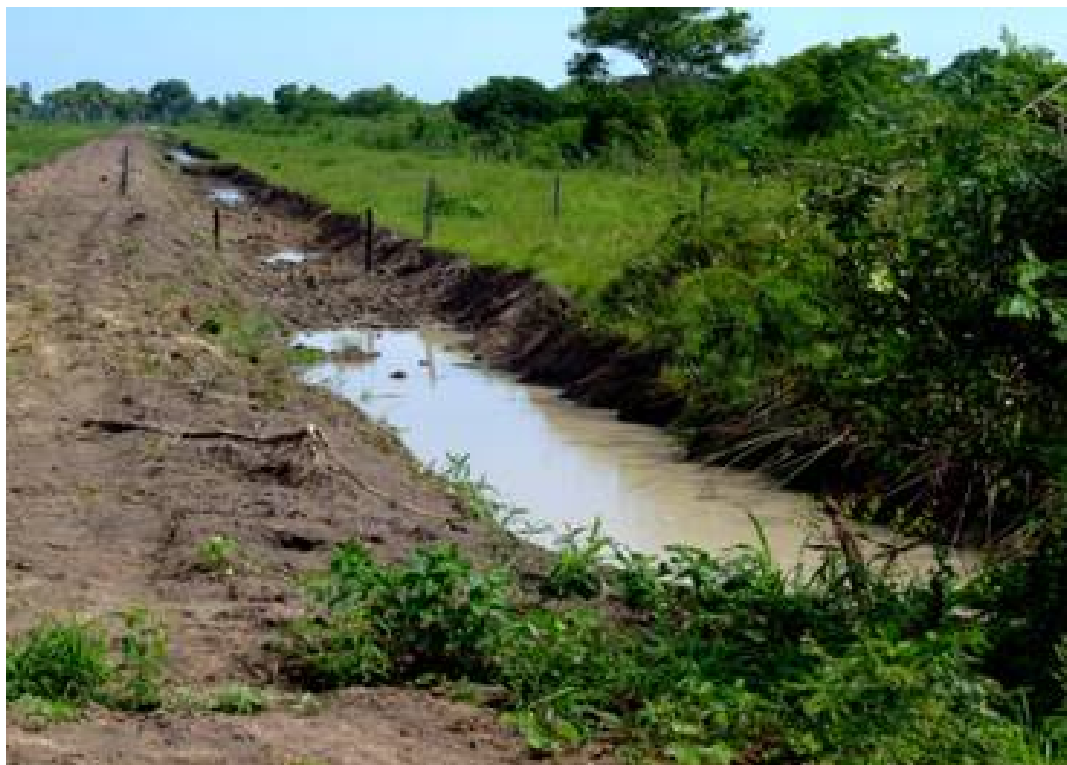
Figura 1. Dique em fazenda de pecuária na região de Corumbá, MS, registrado em 2008.

São aterros lineares e relativamente estreitos, usualmente com mais de 1 m de altura, construídos para evitar a inundação de determinadas áreas (Figura 1), muitas vezes servindo para circulação de veículos. Na década de 1970, uma grande área foi cercada de diques no Pantanal de Poconé, às margens do rio Cuiabá, mas a prática vem sendo observada em outros locais do Pantanal, como na região do Perigara, no rio Cuiabá. Um dique mais recente foi observado na região ao sul do Porto da Manga, no Rio Paraguai, e outro em uma área na porção leste da Nhecolândia. Na região de Miranda, foram construídos para facilitar o uso agrícola de terras baixas. Um efeito imediato da eliminação da inundação é o desvio da água para áreas próximas, causando alterações no regime hidrológico. Foi observada também a ocorrência de espécies que se tornaram pragas ou invasoras, principalmente o assa-peixe, *Vernonia* spp. (POTT; POTT, 1994). A falta de inundação em grandes áreas pode ter efeitos negativos na disponibilidade de habitats críticos para muitas espécies da fauna, incluindo aves aquáticas, peixes, répteis, anfíbios e mamíferos. Dentre as espécies mais conhecidas que podem ser afetadas pela ausência de inundação ou sua diminuição está o cervo-do-pantanal (*Blastocerus dichotomus*), o tuiuiú (*Jabiru mycteria*) e a sucuri (*Eunectes notaeus*), entre outras. Por outro lado, a mudança nos níveis da inundação em áreas próximas pode causar alterações na vegetação, incluindo a morte de árvores em áreas de florestas e cerrado, por anóxia ou hipóxia nas raízes. Entre as espécies que podem ser afetadas por este tipo de impacto está a arara azul (*Anodorhynchus hyacinthinus*), uma vez que o manduvi (*Sterculia apetala*), a principal árvore utilizada para nidificação (GUEDES, 1993), ocorre nestes habitats florestais.

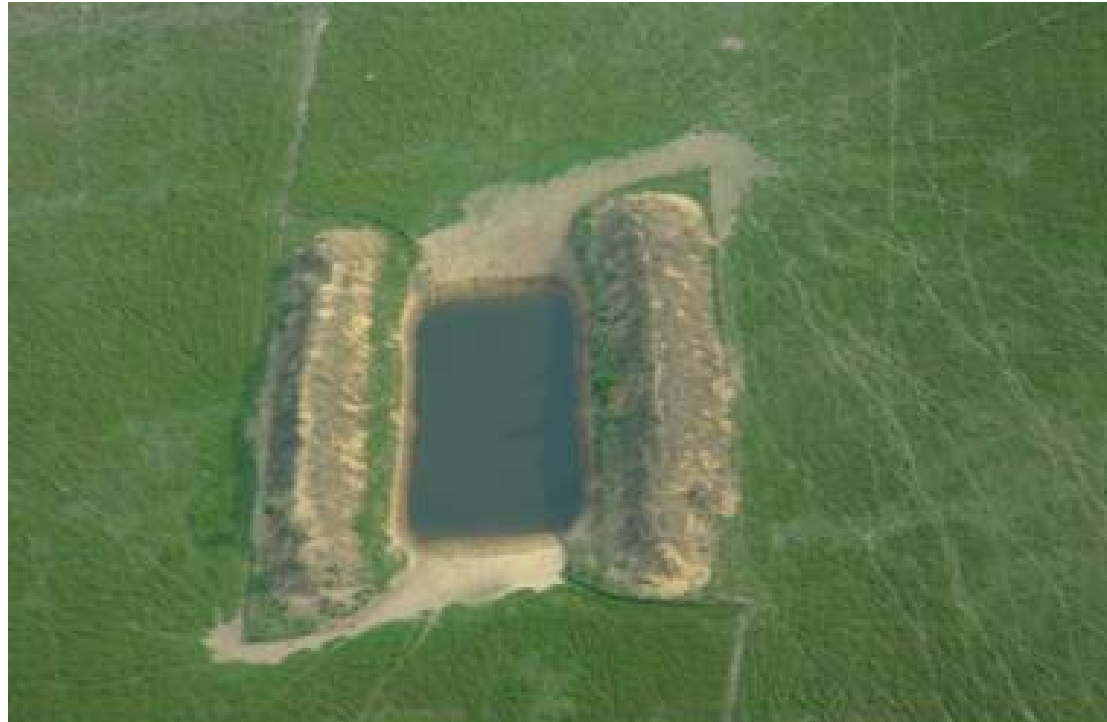
Figura 2. "Tanque" recém construído em meio à pastagem cultivada, no Pantanal, registrado em 2007.

São escavações feitas com dragas ou com tratores, visando garantir a disponibilidade de água para o gado em períodos de seca. São de pequenas dimensões, usualmente com poucas dezenas de metros de comprimento e poucos metros de profundidade, geralmente localizados às margens ou no leito de lagoas temporárias ou mesmo permanentes (Figura 2). Às vezes, são construídos em áreas de vazantes. Seus impactos são restritos e podem ser considerados positivos para a maioria dos vertebrados silvestres, já que a disponibilidade de água também favorece muitas espécies da em períodos críticos de seca. Já foi observada uma pequena colônia de ninhos de aves aquáticas (ninhhal) nas margens de um poço de draga, na vegetação arbórea que se formou no monte de substrato retirado durante a escavação. Muitas espécies, especialmente capivaras e jacarés, encontram seu último recurso nos poços de draga durante anos muitos secos (Figura 3). É comum encontrar concentrações de centenas de jacarés em poços nestes períodos. Por outro lado, este tipo intervenção causa um impacto visual na paisagem por inserir formas não naturais (tanques retangulares, montes de terra em locais planos, etc), o que pode levar a desvalorização desta paisagem para o turismo. Em áreas turísticas, estes tanques e poços deveriam obedecer a um formato mais harmonioso com a paisagem (formas elípticas e circulares, por exemplo).

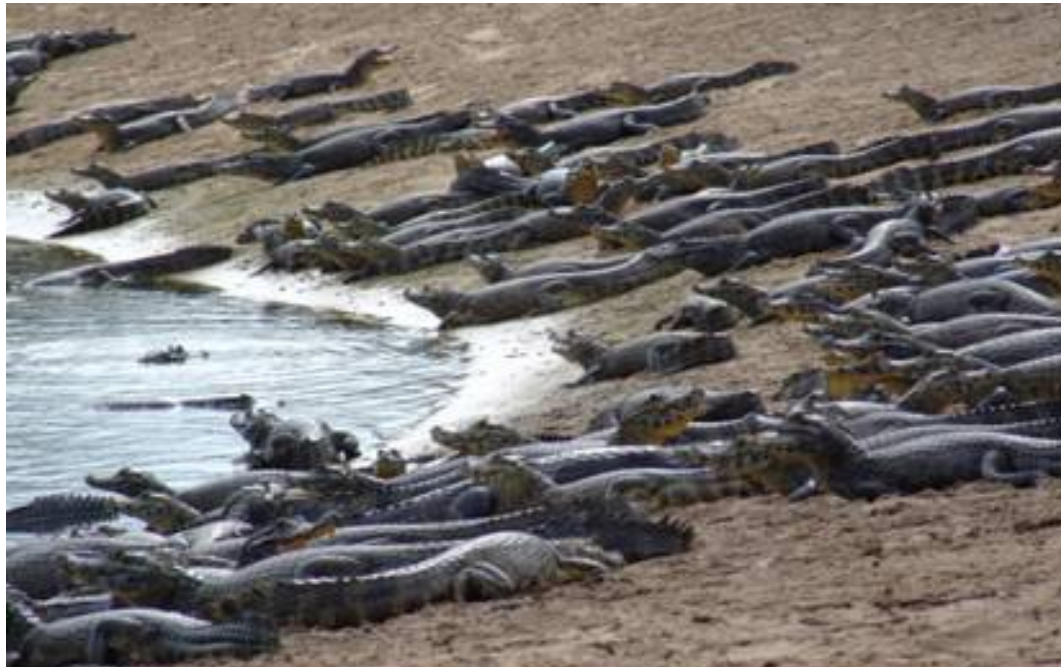
Figura 3. Aglomeração de jacarés em "poço de draga" no período de seca na região do Paiaguás, em 2007.

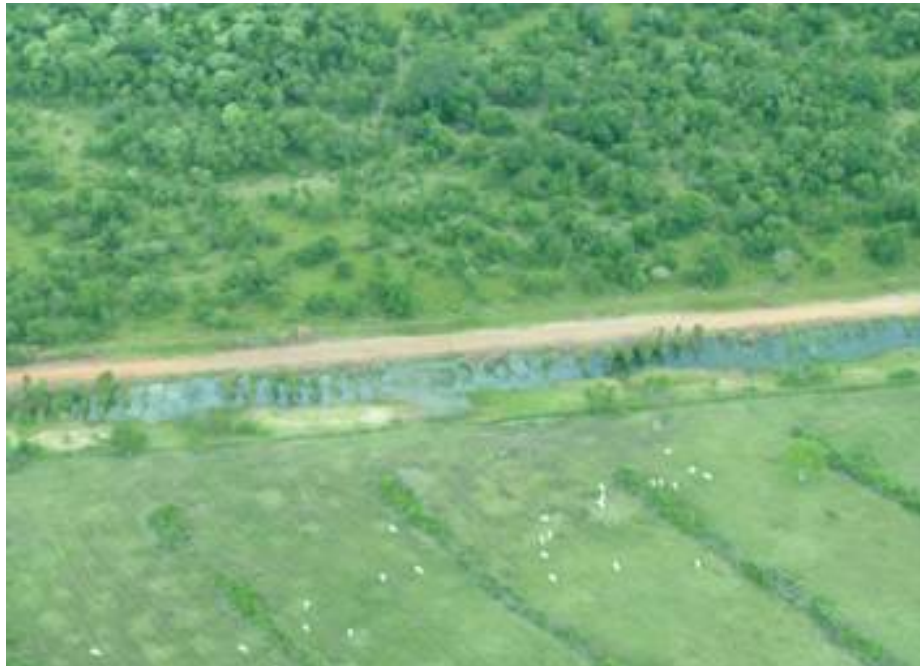
Figura 4. Caixa de empréstimo ao longo de rodovia vicinal no Pantanal, município de Aquidauana, registrada em 2007. A parte superior da foto apresenta a vegetação original (cerrado), e a parte inferior pastagem cultivada. Notar as "leiras" criadas durante o processo de desmatamento.

Devido às inundações periódicas no Pantanal, muitas estradas principais são construídas utilizando-se aterros para permitir trânsito ao longo do ano. O material para a construção destes aterros é retirado de áreas adjacentes ao traçado da estrada, deixando depressões no solo ao longo do aterro, chamadas de caixas de empréstimo. Estas depressões são geralmente de pouca profundidade, e durante o período de cheias retêm água (Figura 4). Em poucos anos estas caixas de empréstimo são colonizadas por vegetação aquática e por uma rica fauna aquática.

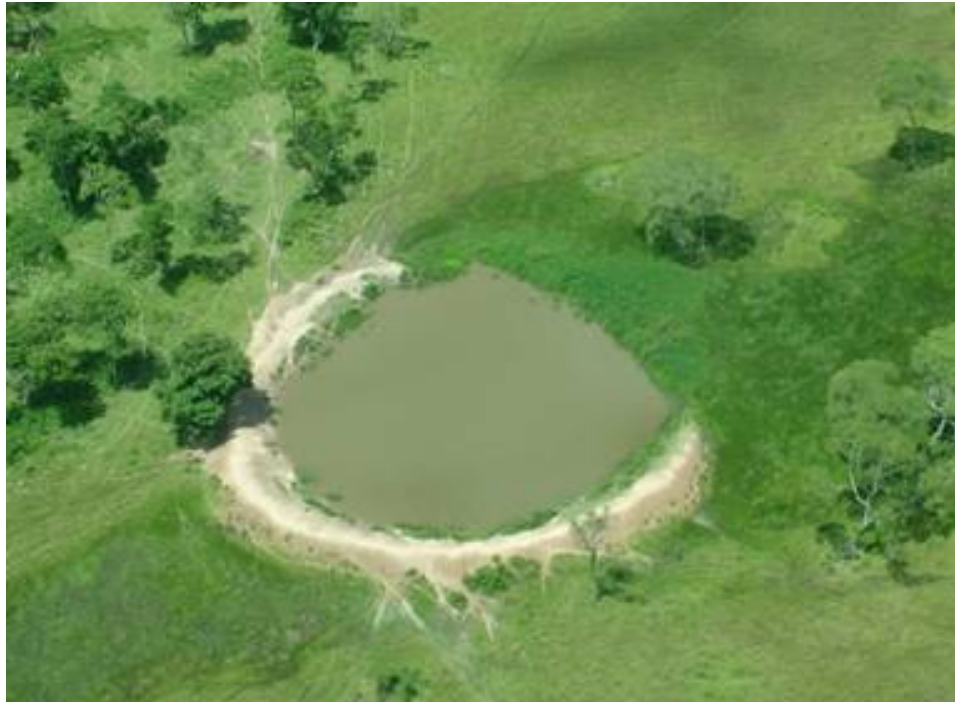
Figura 5. Açude de pequeno porte, com formato semicircular, no Pantanal de Aquidauana, registrado em 2005.

Nas áreas limítrofes do Pantanal, logo abaixo das serras que o rodeiam, onde a declividade é mais acentuada, açudes têm sido construídos para reter água das chuvas para uso pelo gado. Geralmente, os açudes possuem um dique na parte mais baixa (Figuras 5 e 6) e, às vezes, recolhem água escoada de estradas vicinais. São bons para conter erosão, mas precisam ser construídos com técnicas adequadas para evitar rompimento e assoreamento de cursos d'água. Podem eventualmente favorecer a fauna, especialmente peixes, anfíbios, aves aquáticas e jacarés. Por outro lado, quando interrompem cursos d'água permanentes, podem se transformar em barreiras para a migração de peixes e alterar o regime hidrológico.

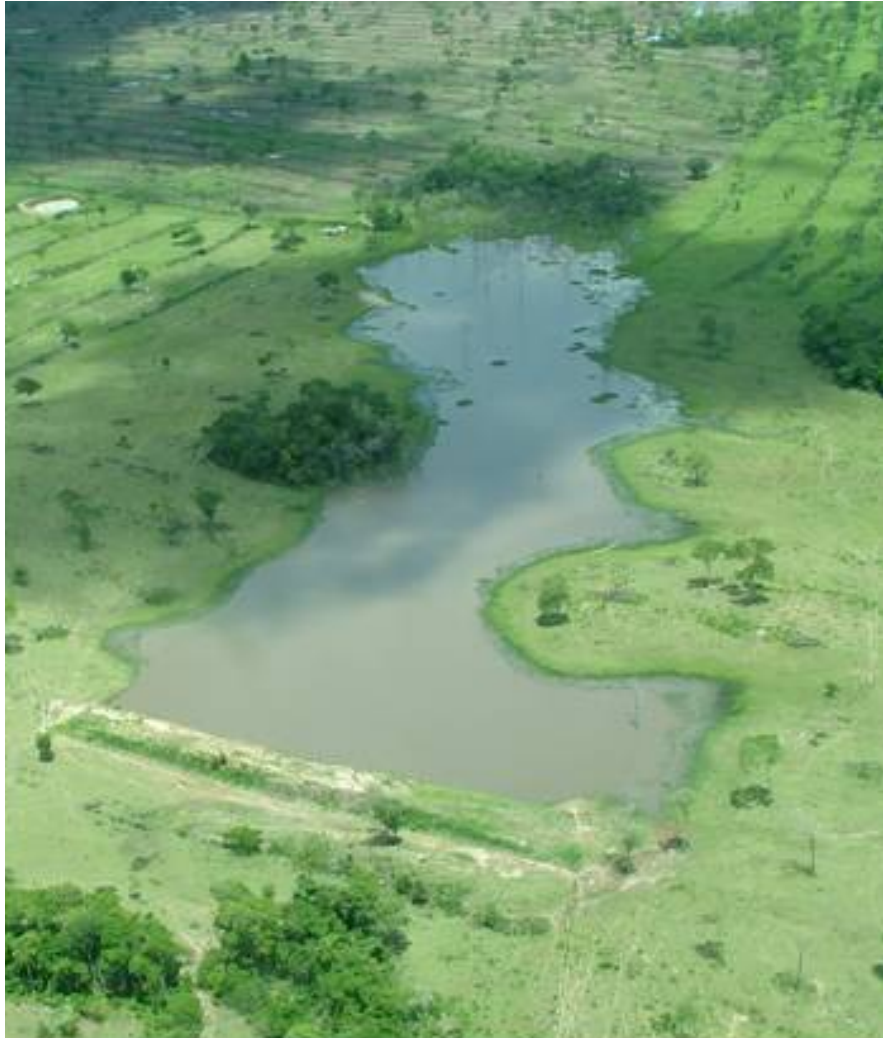
Figura 6. Açude de porte médio observado no Pantanal de Aquidauana em 2007, com barragem transversal à drenagem, e sem área de preservação permanente ao seu redor.

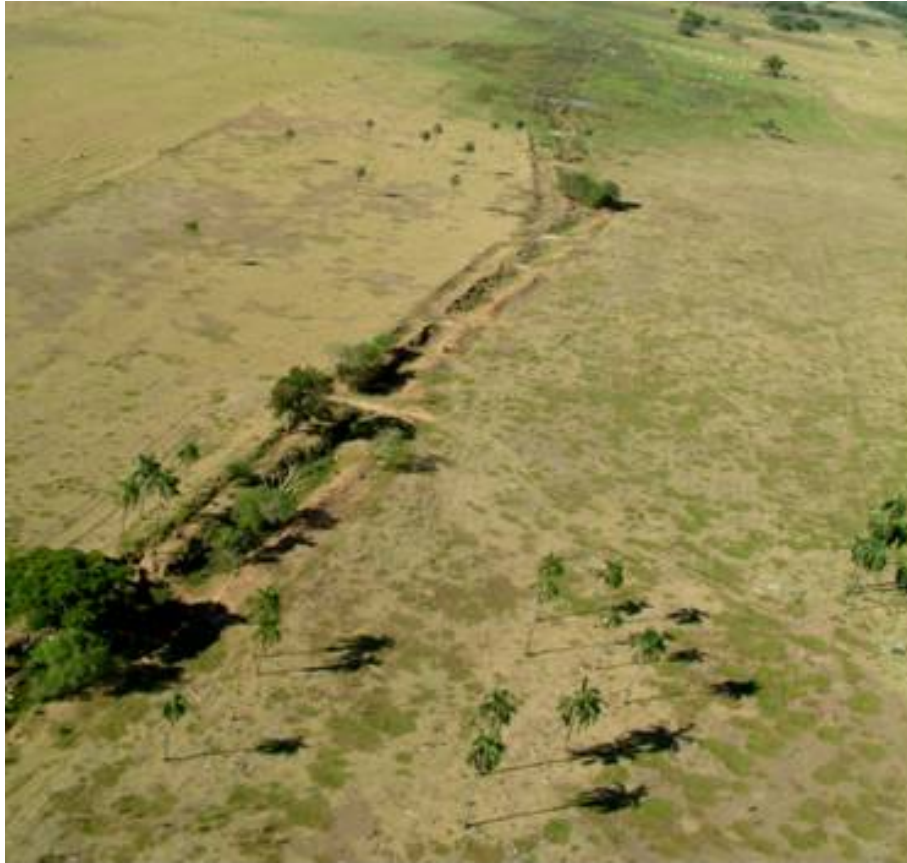
Figura 7. Canal de drenagem em área de pastagem cultivada, observado na borda leste do Pantanal em 2004. Notar a área úmida drenada ao fundo, sem área de preservação permanente.

Canais são construídos para drenar áreas úmidas e facilitar o acesso do gado, ou para a implantação de pastagens ou uso agrícola (Figura 7). No Pantanal, canais têm sido observados em áreas de extensos buritizais na borda leste da planície, na região mais alagada do Perigara (rio Cuiabá) e do rio Miranda. Nos levantamentos aéreos também foram observados canais drenando baías e áreas de baixadas. Seus efeitos podem ser profundos, já que alteram as características do solo, levando à eliminação da vegetação palustre em escala muito maior do que a presumivelmente drenada pelo canal. Espécies que dependem de áreas úmidas são diretamente afetadas, como anfíbios, aves aquáticas e paludícolas, mamíferos como cervo-do-pantanal e o rato d'água (*Nectomys squamipes*), peixes, répteis como a sucuri (*Eunectes notaeus*) e o jacaré-paguá (*Paleosuchus palpebrosus*), entre outros. Nos buritizais, a lenta eliminação destas palmeiras provavelmente afetará negativamente a arara canindé (*Ara ararauna*) e a ararinha (*Orthopsittaca manilatta*), bastante associadas a este tipo de vegetação, além de muitas espécies de aves e mamíferos que utilizam os frutos do buriti. As áreas úmidas, incluindo os buritizais, são áreas de preservação permanente e representam importantes mananciais de água. Por serem formações vegetais relativamente raras na escala regional, os buritizais deveriam ser alvo de levantamentos de diversidade biológica, bem como avaliações dos impactos da drenagem e uso indiscriminado, visando sua conservação.

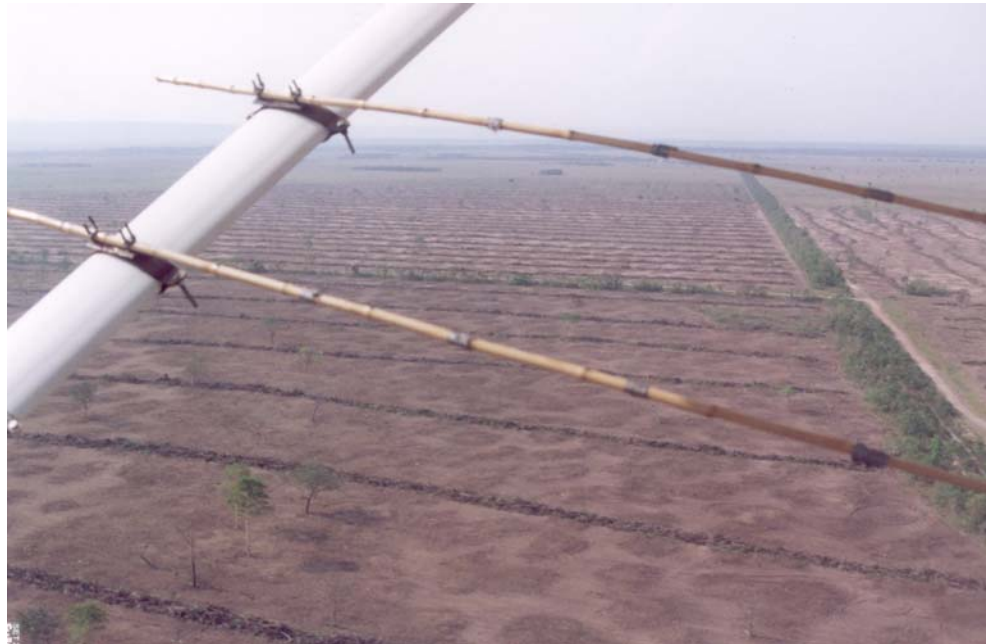
Figura 9. Área de cerrado de murundu preparada para plantio de braquiária no Pantanal do Paiaguás, em 2005. Notar o nivelamento dos murundus, que continuam evidentes como manchas escuras no solo.

O nivelamento dos murundus é realizado para impedir o restabelecimento de vegetação arbórea e arbustiva nas pequenas áreas circulares livres de inundação, constituídas por montículos ou elevações do terreno (Figura 9), em áreas de pastagem cultivada. Com isso, busca-se obter uma pastagem mais uniforme, sem diferenças na sua formação devido aos diferentes níveis de umidade. O nivelamento é feito com tratores equipados com pás carregadeiras, e seu efeito é irreversível.

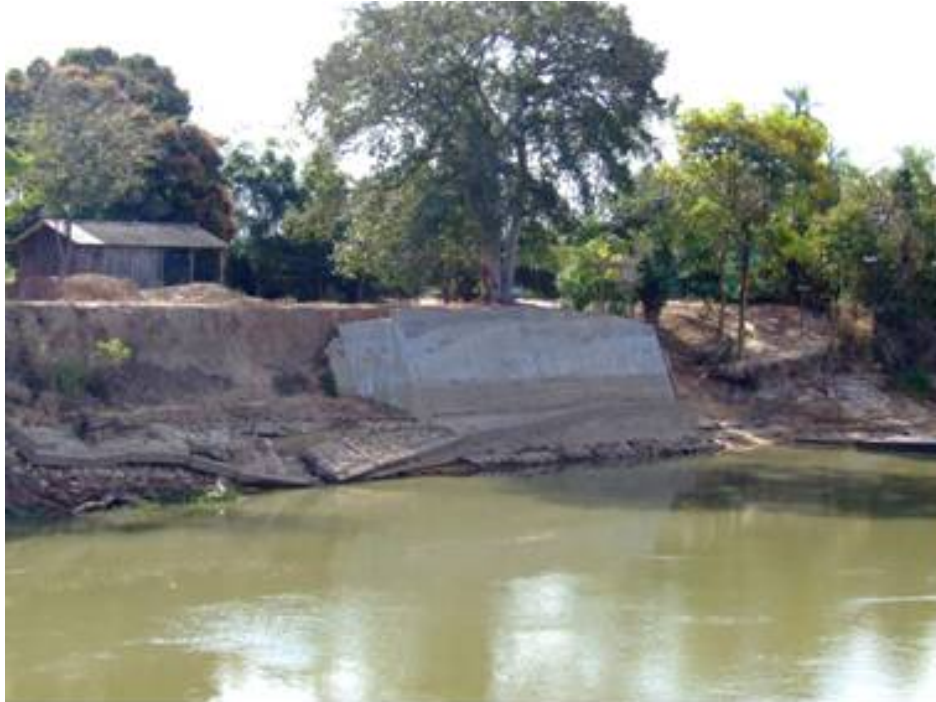
Figura 10. Muro de arrimo construído na tentativa de conter a erosão do barranco, em local sem área de preservação permanente no rio Paraguai, ao sul de Cáceres, registrado em 2008. Notar que esta estratégia mostra-se ineficaz.

Esta situação é facilmente observada no rio Taquari, mas também está presente nos rios Aquidauana, Miranda, Cuiabá, Paraguai e outros. Em alguns casos, muros de arrimo são construídos para tentar conter a erosão dos barrancos, como já foi observado nos rios Aquidauana e Paraguai. Nem sempre, estes muros são suficientes para resolver o problema (ver Figura 10).

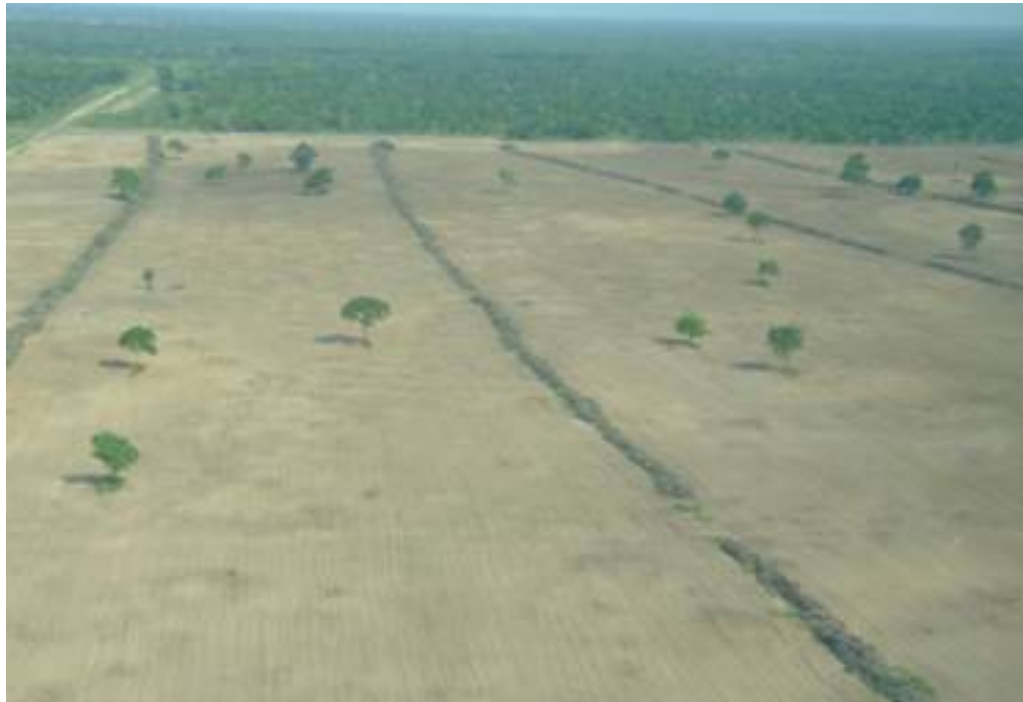
Figura 11. Área recém desmatada para implantação de pastagem cultivada, tendo ao fundo a paisagem original ainda intacta, no Pantanal do Paiaguás, observada em 2008.

O desmatamento de formações florestais densas tem como objetivo aumentar as áreas abertas e não sujeitas à inundação para oferecer pastagem cultivada para o gado bovino (Figura 11). As principais formações florestais desmatadas são cerradões e matas semidecíduas (SILVA et al., 1998) mas, em alguns casos, atingem até mesmo matas ciliares. Nos levantamentos aéreos realizados em 2002, 2004 e 2007 para monitorar populações de grandes vertebrados (MOURÃO et al., 2000a) foi verificado que áreas de cerradões e matas continuam sendo removidas para implantação de pastagens cultivadas. Este tipo de intervenção é bastante intenso nas bordas da planície, especialmente no leste das regiões do Paiaguás, Nhecolândia, Aquidauana e Miranda, mas também tem sido observado em Cáceres (SILVA et al., 1999; 2000; MOURÃO et al., 2000b; PADOVANI et al., 2004; HARRIS et al., 2006).

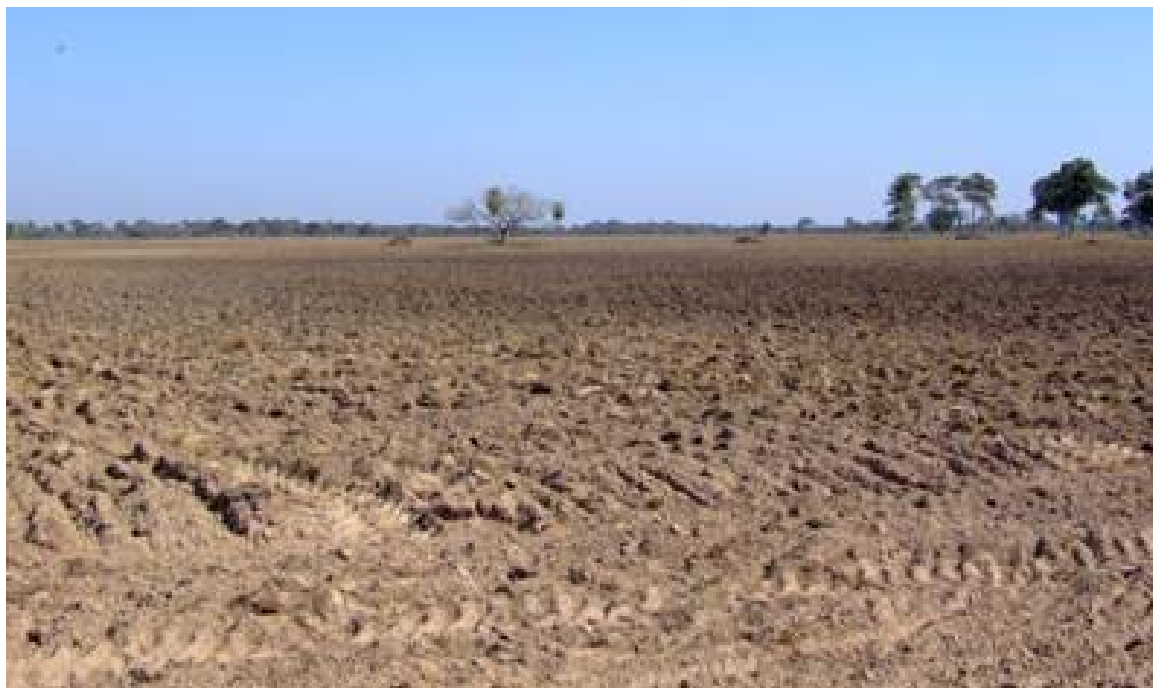
Figura 12. Área desmatada e gradeada em 2008 para implantação de pastagem cultivada na região central da Nhecolândia, em local anteriormente ocupado por cerrado.

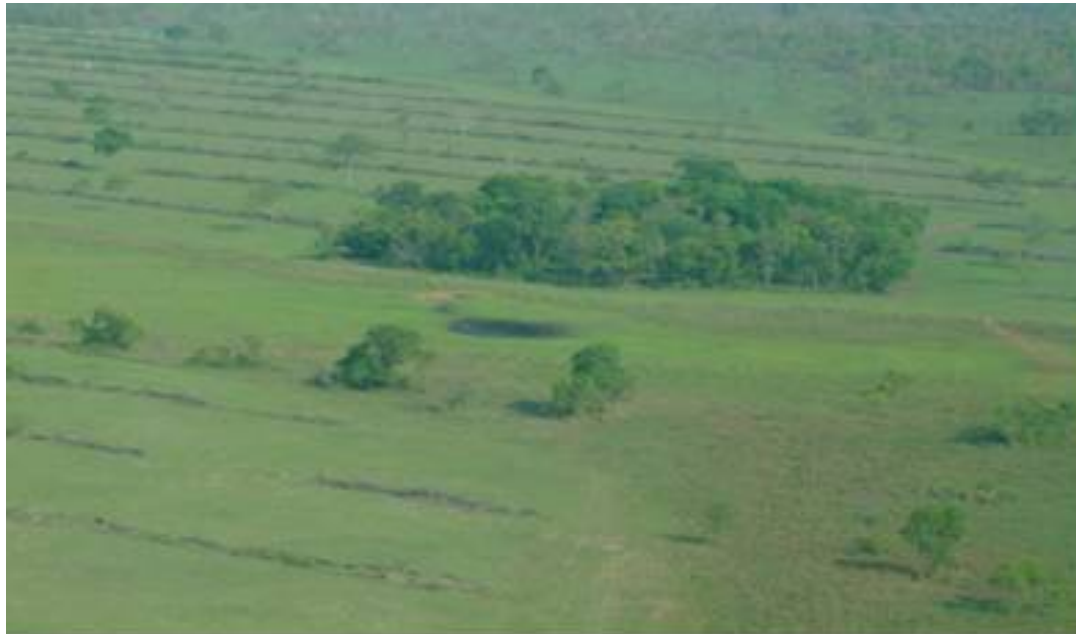
Figura 13. Fragmento remanescente de cerrado em meio à área desmatada e com implantação de pastagem cultivada no Pantanal do Paiaguás, registrado em 2008.

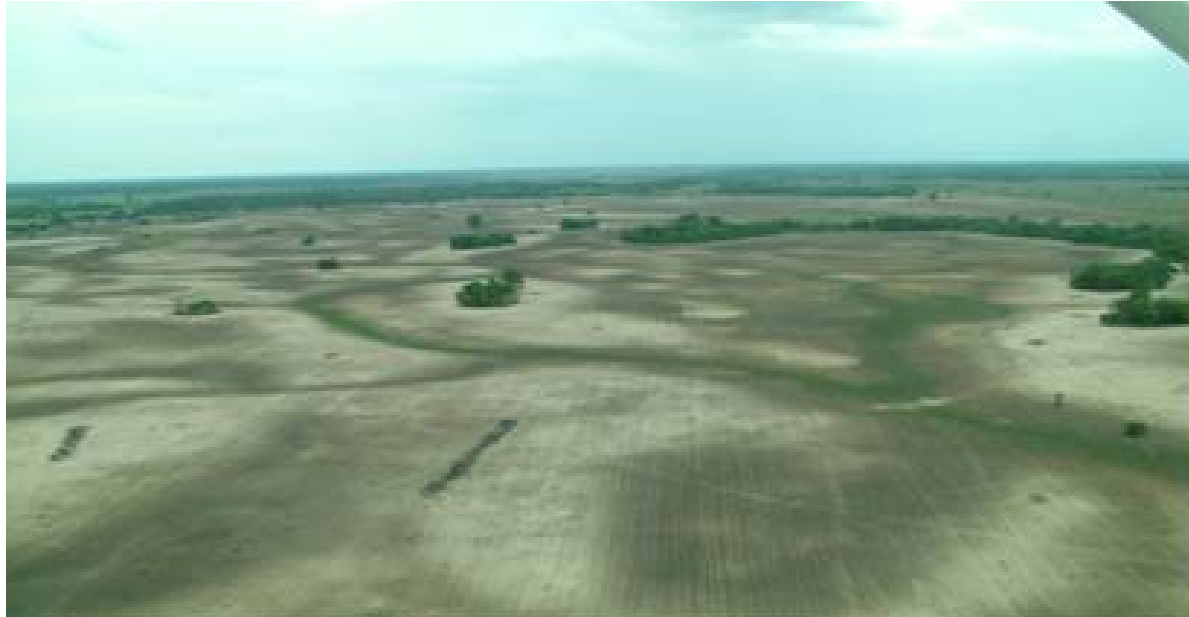
Figura 14. Área preparada para implantação de pastagem cultivada da qual foi removida a vegetação do cerrado, dos campos nativos e de vazante no norte da Nhecolândia, em 2007. As manchas de solo claro correspondem às áreas anteriormente cobertas por cerrado e cerradão.

Em muitos casos, não se respeita componentes da paisagem, como vazantes (Figura 14), e nem mesmo áreas que deveriam ser consideradas de preservação permanente ao redor de corpos d'água (Figuras 15 e 16). Em parte, isso pode ser atribuído ao fato de que a aplicação do Código Florestal no Pantanal é dificultada tanto pelas características da paisagem em mosaico, quanto pelo excessivo emprego de métricas na definição de áreas de preservação permanente. Assim, fica praticamente impossível definir quais setores da paisagem deveriam ser preservados e quais podem ser manejados. Este fato sinaliza para a necessidade de se estabelecer uma legislação mais adequada às características ecológicas do Pantanal.

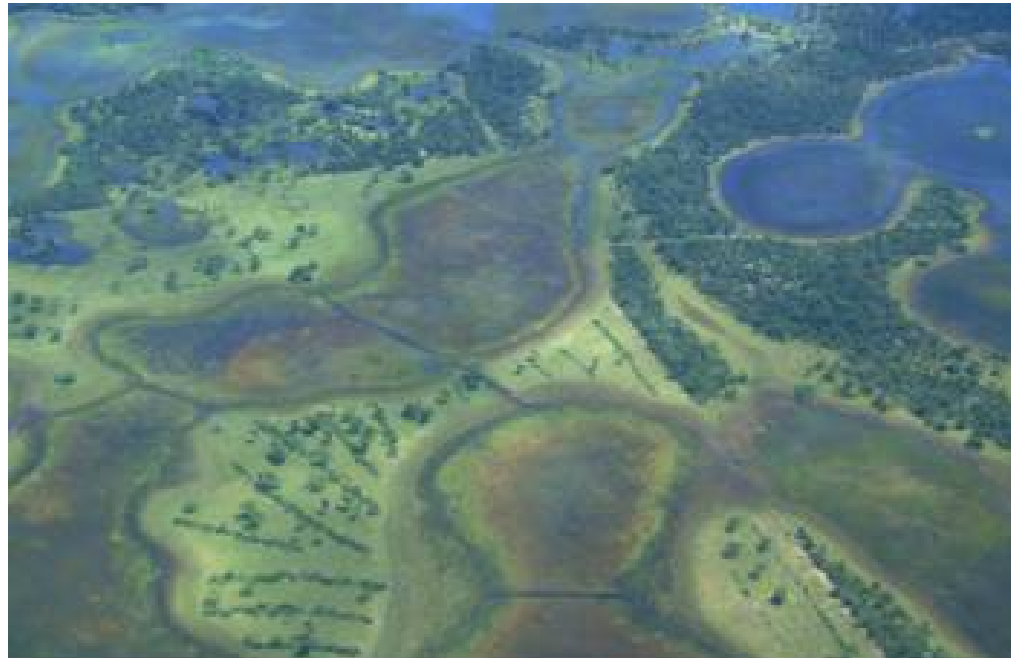
Figura 15. Cordilheiras desmatadas com implantação de pastagem cultivada no sudeste da Nhecolândia, registrada em 2007. À direita pode ser vista a paisagem original. Ressalta-se que as áreas de preservação permanente ao redor dos corpos d'água não foram mantidas.

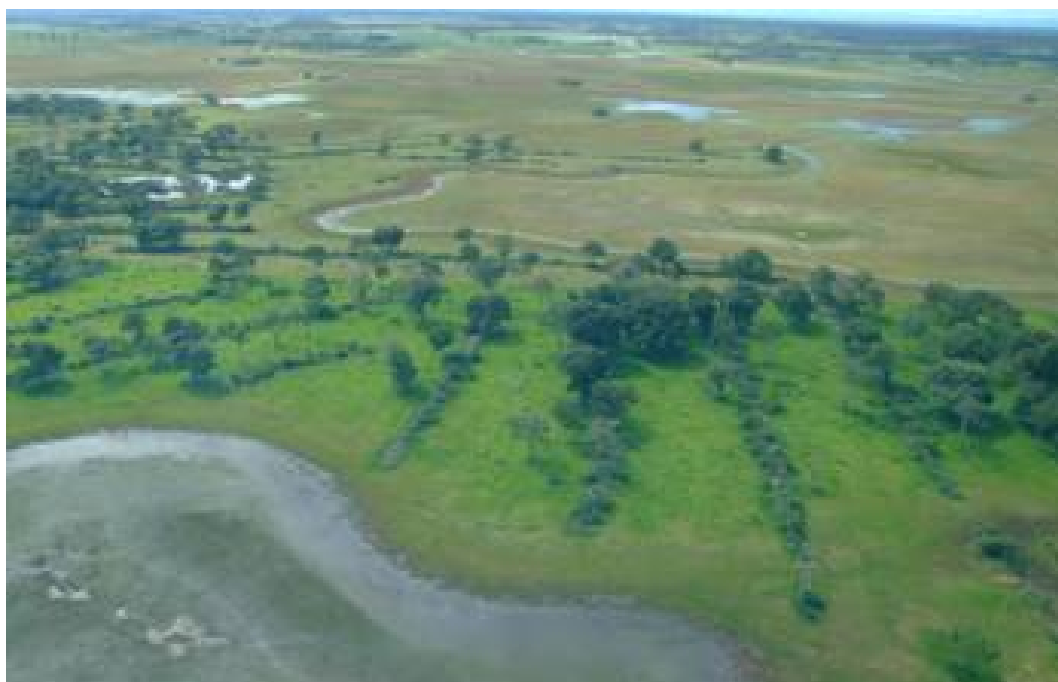
Figura 16. Detalhe de cordilheira desmatada para implantação de pastagem cultivada no sudeste da Nhecolândia, registrado em 2007.

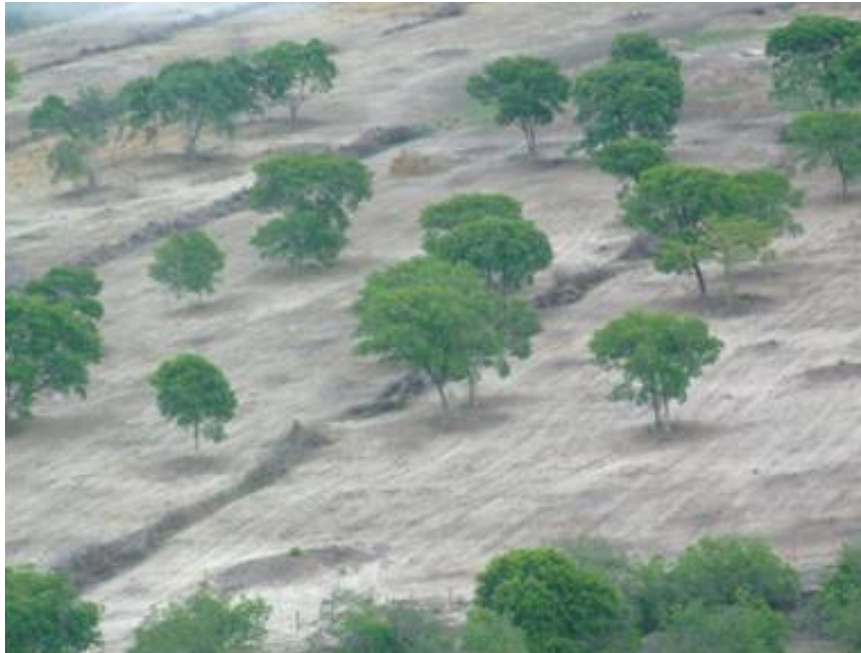
Figura 17. Área de cerradão raleada e preparada para a implantação de pastagem cultivada no Pantanal da Nhecolândia, registrada em 2008.

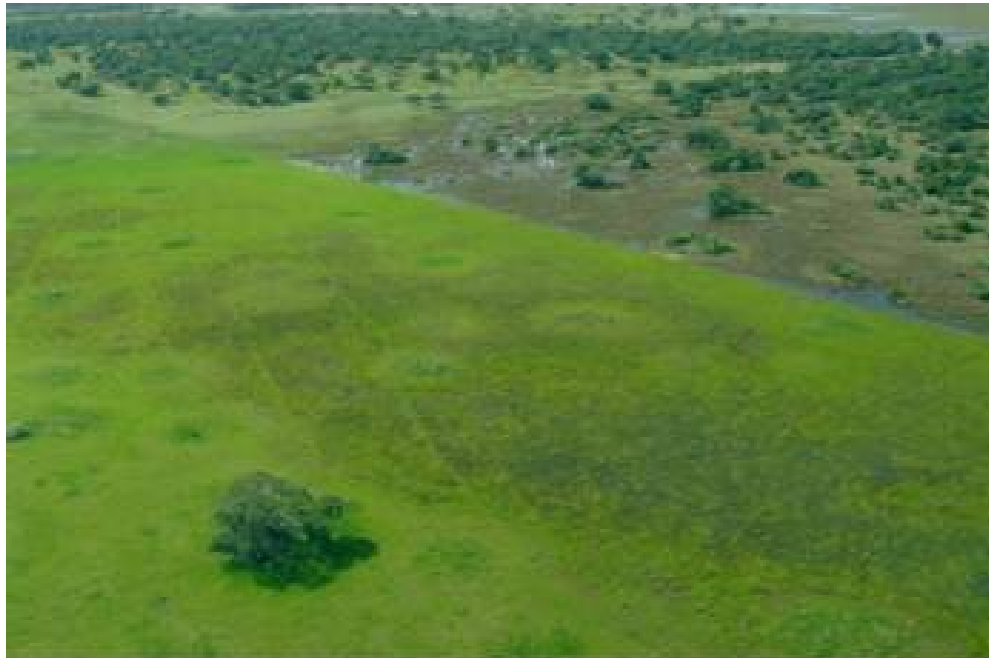
Figura 19. Pastagem cultivada em área anteriormente coberta por cerrado de murundu, observada no Pantanal do Paiaguás em 2007. Notar a permanência dos murundus, evidenciados pelas manchas circulares.

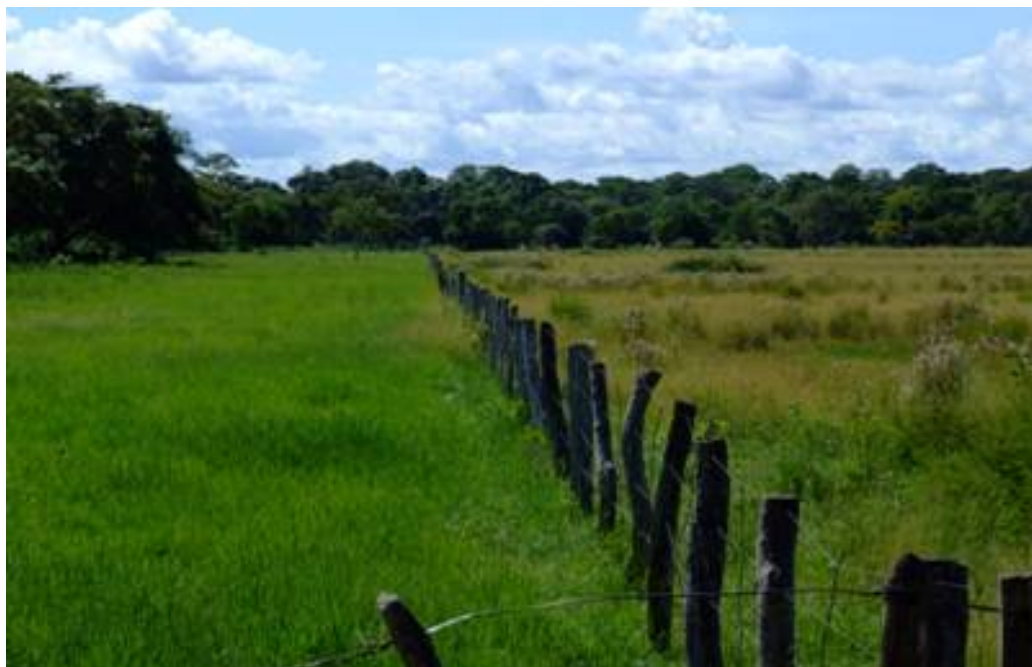
Figura 20. Área alterada de campo nativo do sudeste da Nhecolândia, observado em 2007. No lado esquerdo da cerca a vegetação herbácea nativa foi substituída por pastagem exótica, enquanto que no lado direito a vegetação nativa foi mantida.

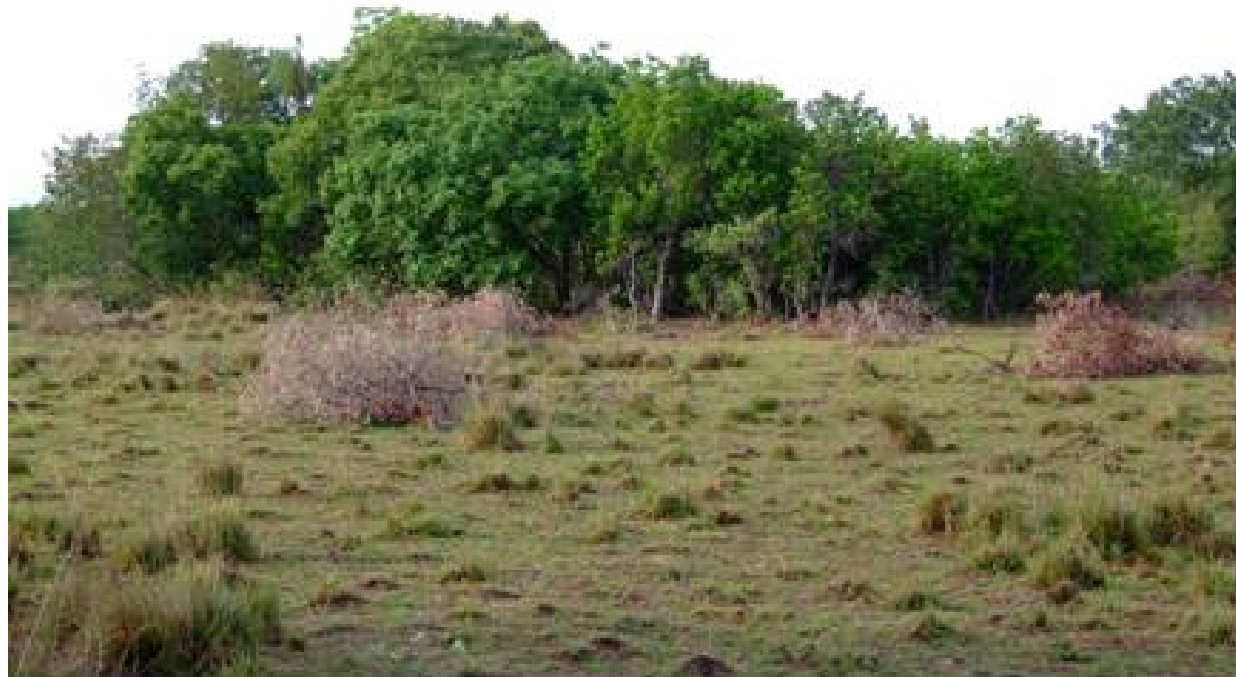
Figura 21. Limpeza de pastagem nativa com retirada de canjiqueiras, respeitando-se a área de cerrado ao fundo, observada no Pantanal do Paiaguás em 2008.

A limpeza de pastagens nativas pode ser feita dentro de limites que respeitem o arranjo da paisagem natural, sem eliminar formações de cerrado, cerradão e matas, se restringindo à retirada de espécies que invadem as áreas campestres (SANTOS et al., 2006, ver Figura 21).

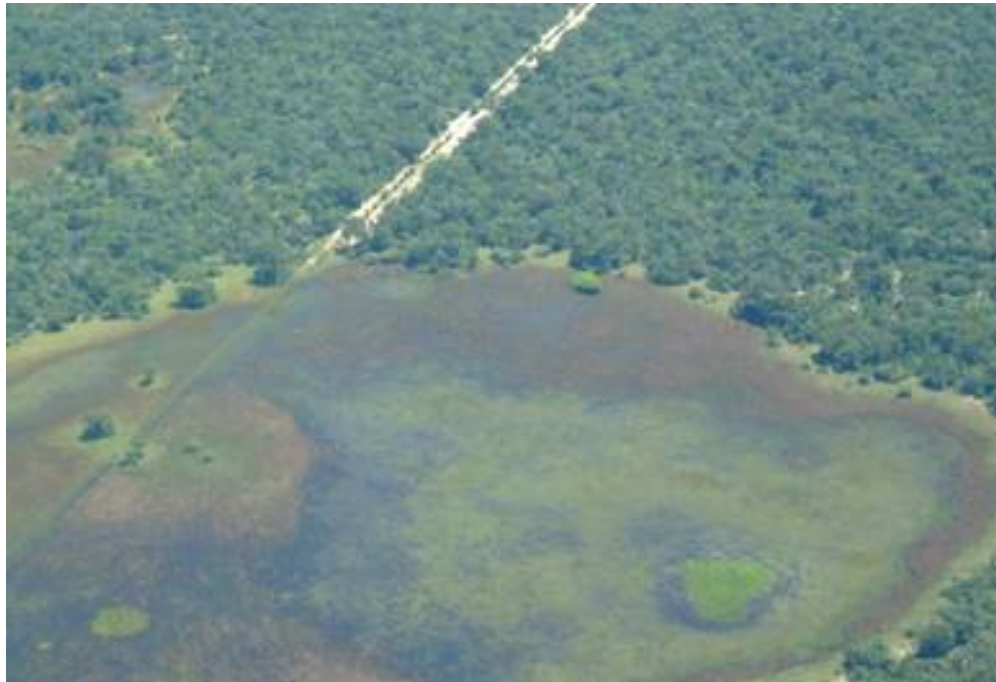
Figura 23. Aceiro ao longo de cerca em área de cerrado e cerradão no Pantanal da Nhecolândia, registrado em 2007.

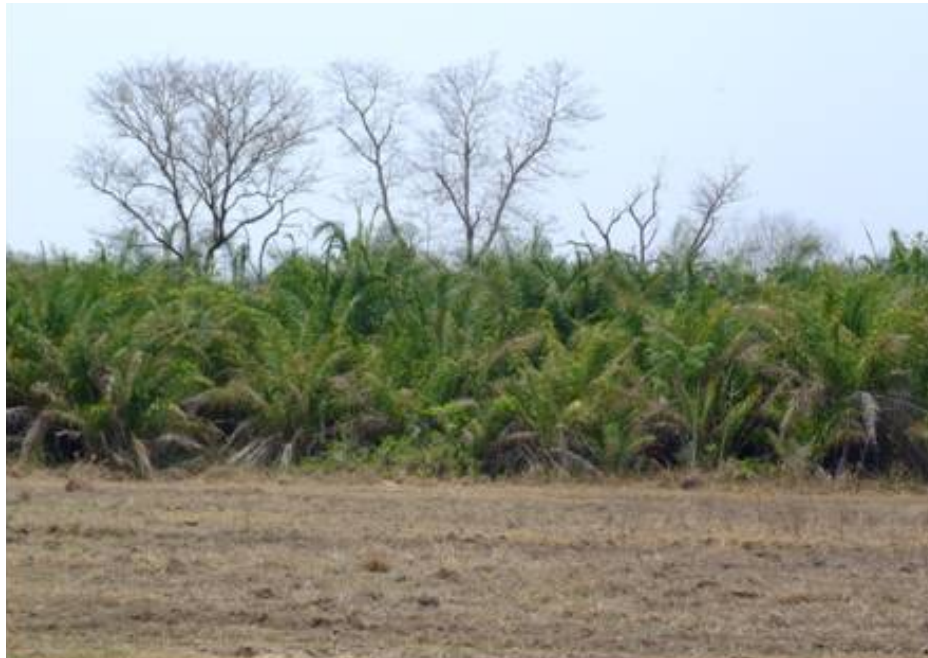
Figura 26. Cordilheira degradada no Pantanal da Nhecolândia, com perda substancial do dossel, com o estrato intermediário de palmeiras dominando a vegetação.

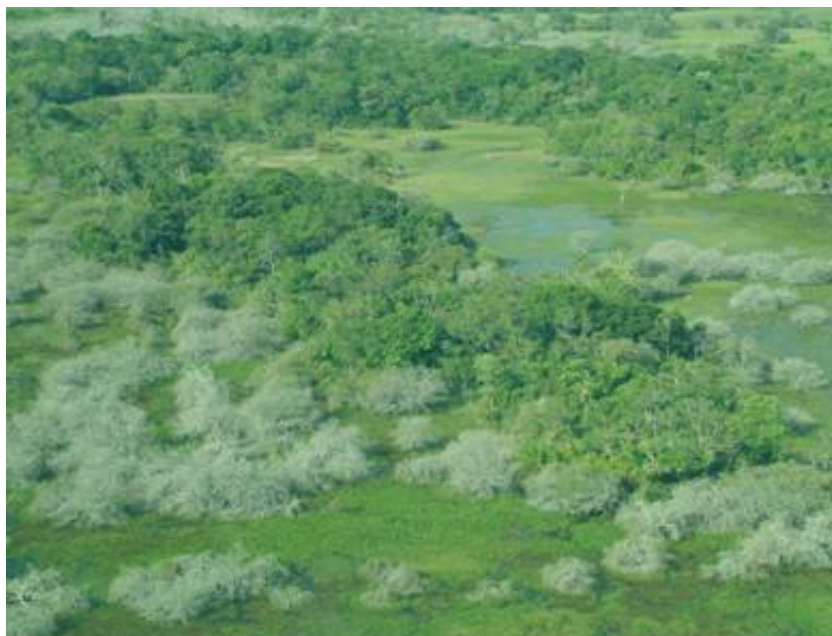
Figura 27. Área inundada pelo rio Taquari, no sudoeste do Pantanal do Paiaguás, com morte de vegetação lenhosa de áreas abertas, registrada em 2007. Notar que as cordilheiras foram pouco afetadas pela mudança do regime de inundação nesta área.

A mudança do regime de inundação sazonal para inundação permanente leva a morte árvores de formações florestais com influencia de cerrado (Figuras 27 e 28) e uma gradual substituição por espécies mais tolerantes. Isso tem sido observado nas áreas alagadas pelo rio Taquari, após o abandono gradual de seu leito devido ao assoreamento (PADOVANI et al., 2005). Neste caso, pode estar havendo substituição de espécies adaptadas a habitats mais secos por aquelas mais tolerantes a inundação, como aquelas típicas de matas ciliares (TOMAS et al., 2007). Já os locais que deixaram de ser inundados pelo rio Taquari, devido à mudança de seu regime hidrológico, um efeito diferente pode estar ocorrendo, especialmente a invasão de espécies lenhosas em áreas anteriormente sazonalmente inundadas. Ou seja, pode estar havendo uma “savanização” de áreas antes dominadas por campos sazonalmente inundáveis devido à diminuição da duração e da ocorrência de inundações.

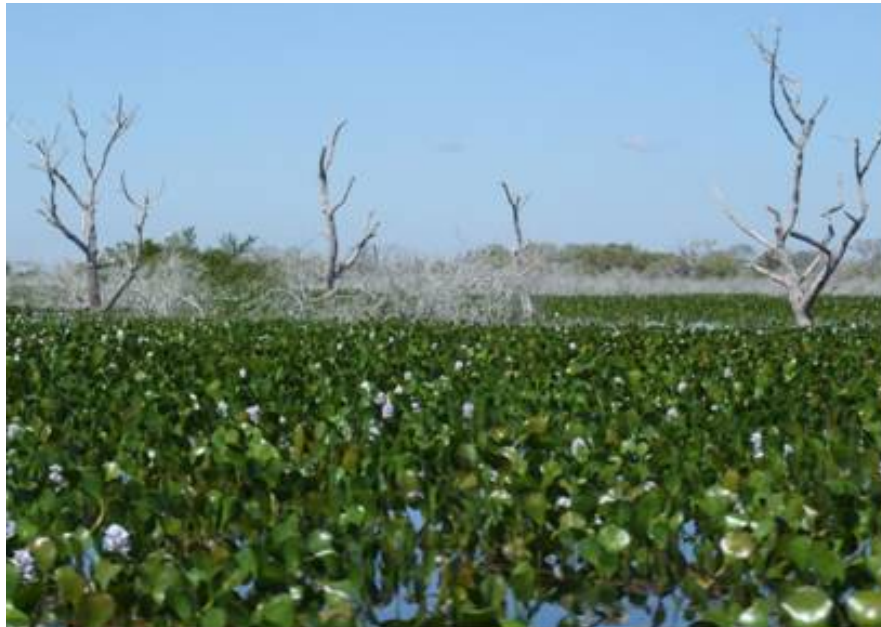
Figura 28. Área inundada pelo rio Taquari nas proximidades do rio Paraguai, registrada em 2006, onde ocorreu morte de cambará (*Vochysia divergens*) e outras espécies lenhosas (como a pimenteira, *Licania parvifolia*) em função da inundação permanente. Áreas originalmente ocupadas por campos inundáveis apresentam-se dominadas por macrófitas aquáticas.
